ΤΕΚΜΗΡΙΩΣΗ & ΠΡΟΤΑΣΗ ΑΠΟΚΑΤΑΣΤΑΣΗΣ ΚΑΤΩ ΚΟΙΛΟΥ ΑΡΧΑΙΟΥ ΘΕΑΤΡΟΥ ΤΩΝ ΦΙΛΙΠΠΩΝ

Στο πλαίσιο της Προγραμματικής Σύμβασης Πολιτισμικής Ανάπτυξης μεταξύ του Υπουργείου Πολιτισμού και της Περιφερειακής Ενότητας Καβάλας και υπό την εποπτεία της ΙΗ' ΕΠΚΑ εκπονήθηκε μελέτη αποκατάστασης του κάτω κοίλου του αρχαίου θεάτρου των Φιλίππων.

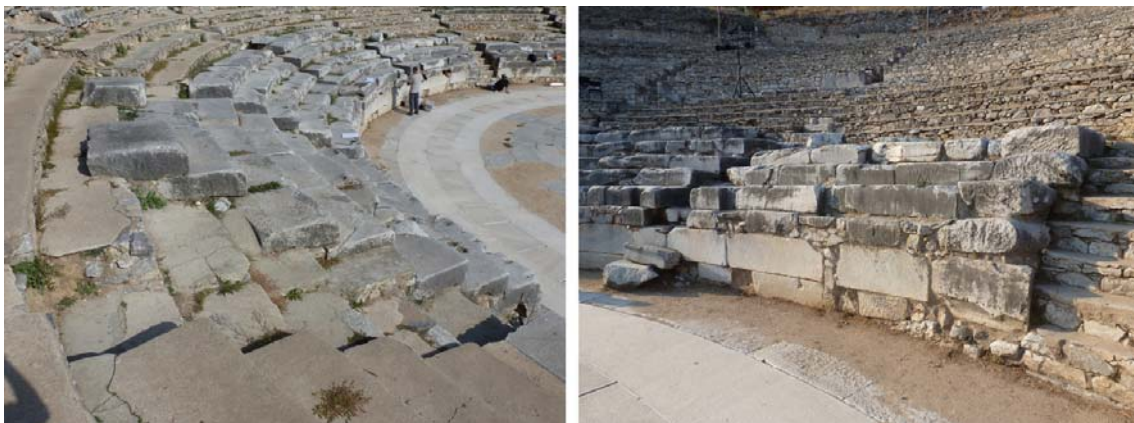
εικ.3. Απόψεις από το κοίλο του αρχαίου θεάτρου των Φιλίππων – υπάρχουσα κατάσταση

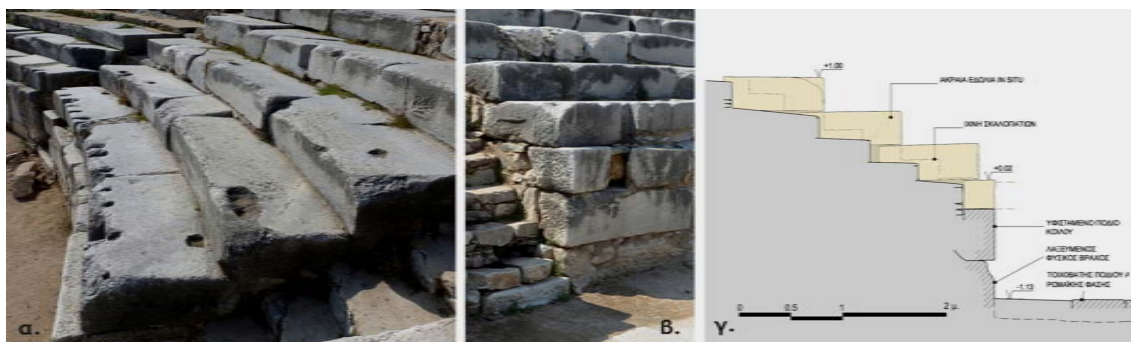
εικ.7. Άποψη α. των λίθινων εδωλίων (5^η κερκίδα), β. της κεντρικής κλίμακας του κοίλου και γ. σχέδιο τομής σε φραγμένη κλίμακα.

Οι κερκίδες στο σύνολό τους διαμορφώνονταν με λίθινα εδώλια από τοπικό μάρμαρο. Αυτά έχουν απλή γεωμετρία με επίπεδο πάτημα και κατακόρυφο πρόσωπο χωρίς διαφοροποίηση επιπέδων. Τα εδώλια δεν έφεραν ίχνη οριζόντιων ή κατακόρυφων συνδέσμων. Δημιουργούνταν βαθμιδωτή στήριξη μεταξύ τους με μικρές πατούρες στο πίσω μέρος του υποκείμενου και στο εμπρόσθιο μέρος του υπερκείμενου που απέτρεπαν την ολίσθηση.

Οι κλίμακες είχαν πλάτος 74 εκ. Από τις εγκοπές στις παρειές των ακραίων εδωλίων προκύπτει ότι σε κάθε εδωλίο αντιστοιχούσαν δυο αναβαθμοί με ρίχτι 17 εκ. και πάτημα 36,5 εκ. Η ορατή επιφάνεια του πατήματος είναι αδρή και φέρει πυκνά χτυπήματα με βελόνι για τον περιορισμό της ολισθηρότητας.

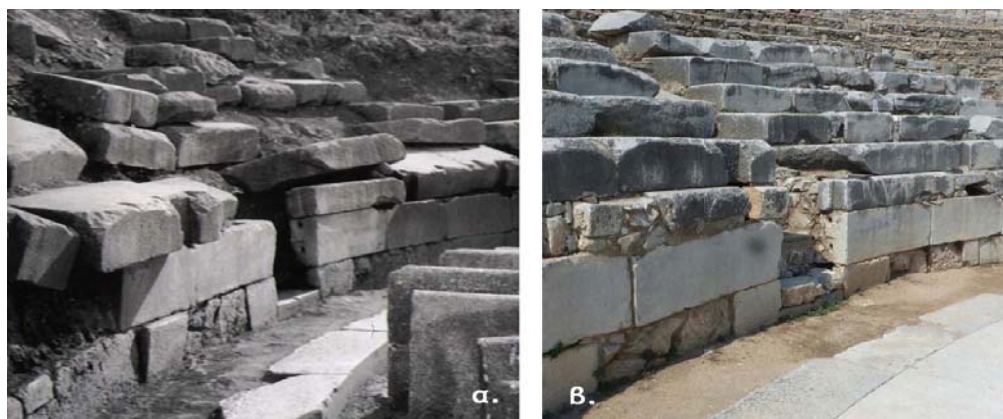
εικ.8. Η διαμόρφωση του πόδιου της ρωμαϊκής φάσης 2 α. μετά την ανασκαφή της Γαλλικής αρχαιολογικής σχολής και β. σήμερα

Το πόδιο της ρωμαϊκής φάσης II αποτελείται από τρεις δόμους από τους οποίους ο πρώτος διαμορφώνεται σε μεγάλο ποσοστό από τον βράχο που λαξεύτηκε επί τόπου. Στον τρίτο δόμο του πόδιου εδράζονται οι πλάκες του διαδρόμου που προηγείται της πρώτης σειράς καθισμάτων. Στη μπροστινή

τους πλευρά διαμορφώνονται εγκοπές ορθογωνικής διατομής διαστάσεων 24 x 12 εκ. που συνεχίζουν κατακόρυφα προς τα κάτω στο σώμα του πόδιου. Σε αυτές τοποθετούνταν ξύλινα υποστυλώματα για την στήριξη προστατευτικών δικτύων.

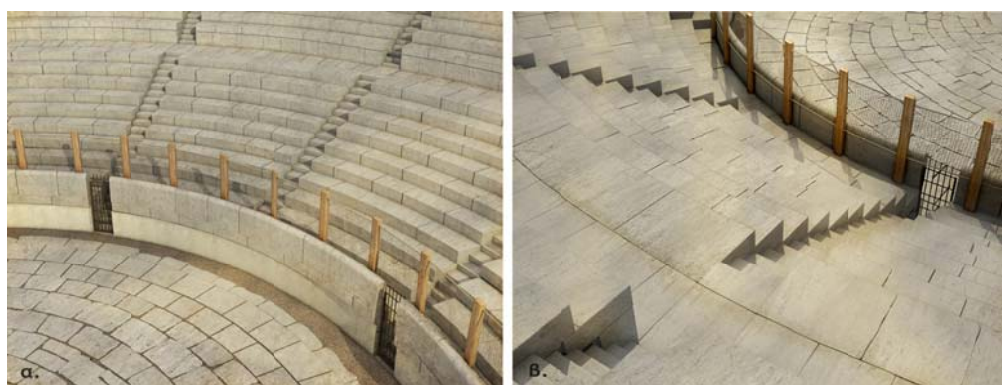
εικ.9. Αναπαράσταση του κοίλου με ψηλό στηθαίο και προστατευτικά δίχτυα στη βάση του κατά τη μετατροπή του θεάτρου σε αρένα (ρωμαϊκή φάση 2 και 3)

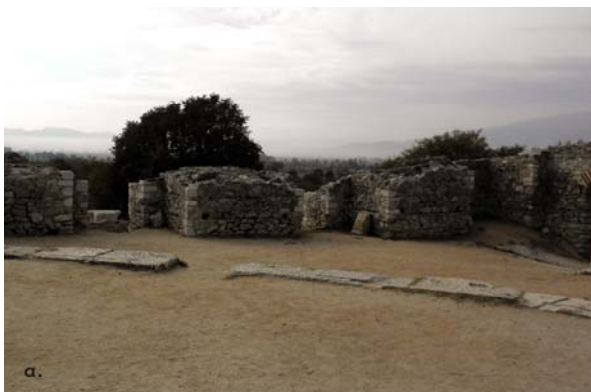
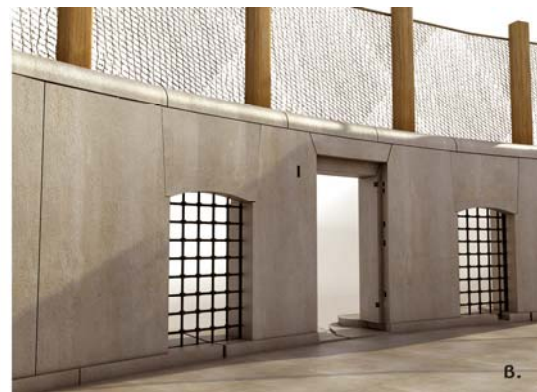
εικ.11. Προστατευτικό στηθαίο από την πλευρά της σκηνής α. Τμήμα του σωζόμενου λίθινου τοιχοβάτη με ίχνη εγκοπών σε θέσεις θυρών, β. αναπαράσταση αρχικής μορφής στη θέση αυτή

Κατά την ρωμαϊκή φάση ΙΙΙ συμπληρώθηκε ο δακτύλιος της αρένας από την πλευρά του κτιρίου της σκηνής. Το νέο τμήμα αποτελούνταν από τοιχοβάτη ελαφρά υπερυψωμένο από την ορχήστρα και μονολιθικούς ορθοστάτες ύψους 1,90 μ. με εγκοπή στην άνω απόληξή τους για υποδοχή μικρής στέψης. Από τις λαξεύσεις των παρείων των σωζόμενων ορθοστατών και τα ίχνη που διατηρούνται στον

τοιχοβάτη προκύπτει η ύπαρξη διαδοχικών θυρών, υψηλών για τους μονομάχους και χαμηλών με ανασυρόμενα κιγκλιδώματα για τα θηρία. Βέβαια υπήρχαν και συμπαγή τμήματα στηθαίου όπως προκύπτει από σωζόμενο μέλος με αναθυρώσεις στις πλευρικές του παρειές. Το προστατευτικό δίκτυ συνεχίζονταν και από αυτήν την πλευρά του δακτυλίου όπως μαρτυρούν οι λαξευμένες κατακόρυφες εγκοπές στην πίσω πλευρά των ορθοστατών.

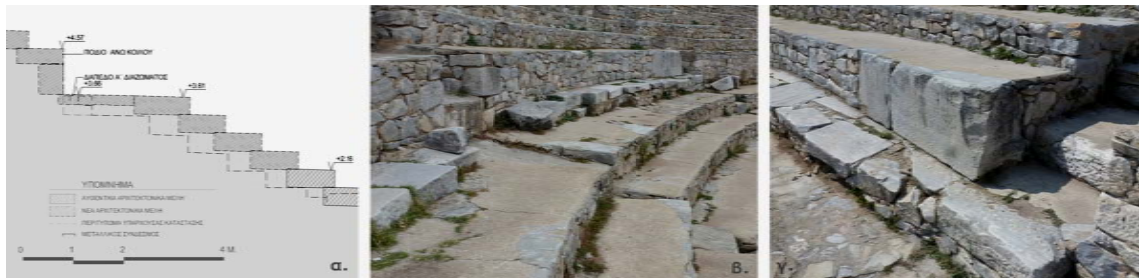
εικ.12. Διάζωμα στο ύψος της 9^{ης} σειράς καθισμάτων α. σχεδιαστική αναπαράσταση, β. σωζόμενες μαρμάρινες πλάκες του διαζώματος in situ και γ. λιθόπλινθοι του πόδιου του άνω κοίλου

Σχετικά με το διαμορφωμένο διάζωμα στο ύψος της 9^{ης} βαθμίδας καθισμάτων, η επιτόπια έρευνα και τα φωτογραφικά ντοκουμέντα από την περίοδο 1957-60 πιστοποιούν ότι πρόκειται για στοιχείο της λειτουργικής δομής του θεάτρου και όχι για αποτέλεσμα των επεμβάσεων της φάσης Λαζαρίδη. Σήμερα σώζεται στη θέση αυτή διευρυμένη βαθμίδα στο πίσω πέρασ της οποίας υπάρχουν κατά τόπους μαρμάρινες πλάκες σε υψηλότερη στάθμη. Από μετρήσεις που έγιναν διαπιστώθηκε ότι όλες βρίσκονται στο ίδιο επίπεδο και αποτελούν τμήμα του δαπέδου του διαζώματος.

Στο λιθόκτιστο πόδιο του άνω κοίλου εντοπίστηκαν ενσωματωμένες δυο εν σειρά μαρμάρινες λιθόπλινθοι ύψους 60 εκ. Όπως πιστοποιείται από το φωτογραφικό υλικό της περιόδου 1957-60 βρίσκονται in situ και μάλιστα εδράζονται σε πλάκες του αρχικού δαπέδου του διαζώματος. Επομένως το πόδιο του άνω κοίλου αποτελούνταν από λιθόπλινθους και η υπάρχουσα αργολιθοδομή είναι προϊόν των ανακτήσεων που έγιναν κατά την φάση Λαζαρίδη.

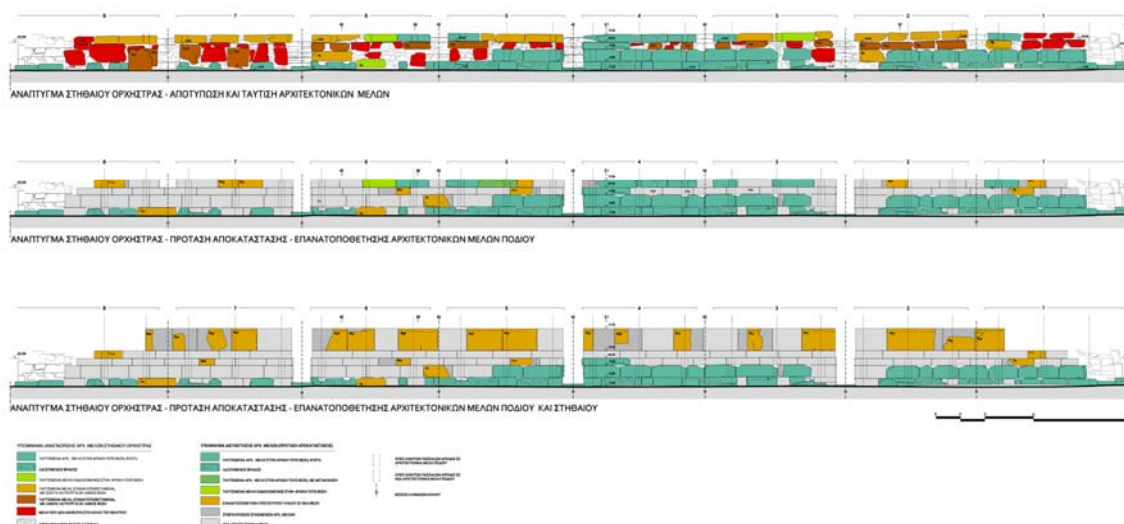
εικ.13. Ανάπτυγμα στηθαίου αρένας. α. υπάρχουσα κατάσταση, β. πρόταση αποκατάστασης

Η πρόταση περιλαμβάνει την αποκατάσταση του στηθαίου της αρένας από την πλευρά του κοίλου σε πλήρη καθ' ύψος ανάπτυξη. Αυτό θα υλοποιηθεί σε ολόκληρη την περιφέρειά του με εξαίρεση τα άκρα του, στα οποία ελλείψει στοιχείων θα διαμορφωθεί κλιμακωτό τελείωμα. Από την πλευρά του κτιρίου της σκηνής θα αναστηλωθεί μικρό τμήμα του στηθαίου βάσει δυο αυθεντικών ορθοστατών των οποίων η θέση ταυτίστηκε από εγκοπές και άλλα στοιχεία στο in situ σωζόμενο τμήμα του τοιχοβάτη.

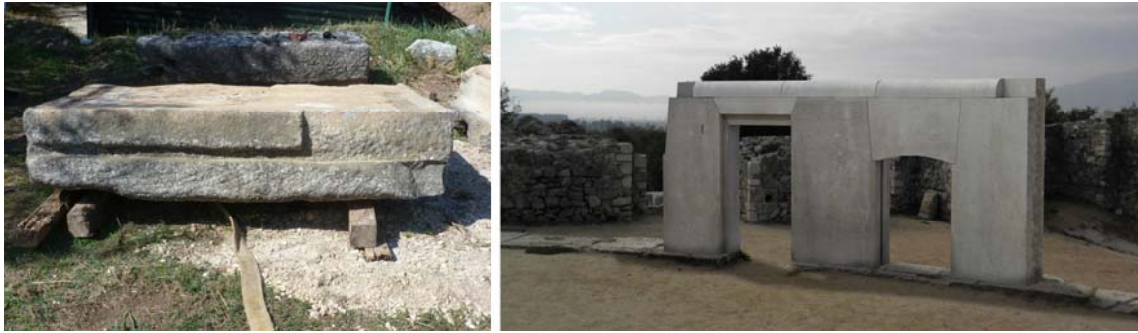
εικ.14. α. σωζόμενος ορθοστάτης του στηθαίου της αρένας από την πλευρά της σκηνής β. πρόταση αποκατάστασης τμήματος του προστατευτικού στηθαίου της αρένας από την πλευρά της σκηνής
