ΘΕΑΤΡΟ ΟΡΧΟΜΕΝΟΥ

ΠΑΡΑΤΗΡΗΤΗΡΙΟ

**ΥΠΟΥΡΓΕΙΟ ΠΟΛΙΤΙΣΜΟΥ
ΛΘ' ΕΦΟΡΕΙΑ ΠΡΟΪΣΤΟΡΙΚΩΝ
& ΚΛΑΣΣΙΚΩΝ ΑΡΧΑΙΟΤΗΤΩΝ**

ΘΕΑΤΡΟ ΟΡΧΟΜΕΝΟΥ: ΠΑΡΕΛΘΟΝ- ΠΑΡΟΝ- ΜΕΛΛΟΝ

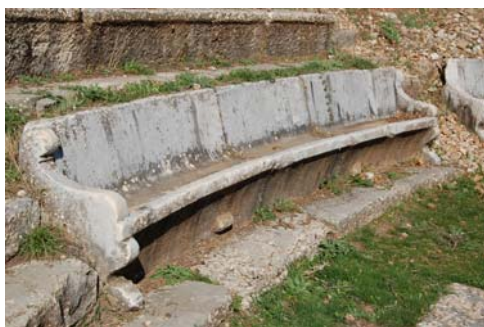
Ένα από τα καθίσματα της προεδρίας.
(Πηγή: ΛΘ' ΕΠΚΑ)

Σήμερα διατηρούνται μόνο δέκα σειρές εδωλίων από το κατώτερο κεντρικό τμήμα του κοίλου και τρεις κλίμακες. Η προεδρία είναι κατασκευασμένη από λευκό μάρμαρο και αποτελείται από επιβλητικά καθίσματα που διαθέτουν ενιαίο ερεισίνωτο και ερεισίχειρα στα άκρα. Στην πλάτη δύο καθισμάτων της προεδρίας διατηρείται τμήμα της ακόλουθης επιγραφής: *[ο δείνα] Επιγένεος αγωνοθετήσας Διονύσωι*. Η μορφή των χαρακτήρων την τοποθετούν χρονολογικά στον 4^ο-3^ο αι. π.Χ. Από την επιγραφή μαθαίνουμε ότι τα έδρανα της προεδρίας κατασκευάστηκαν με έξοδα κάποιου (το όνομά

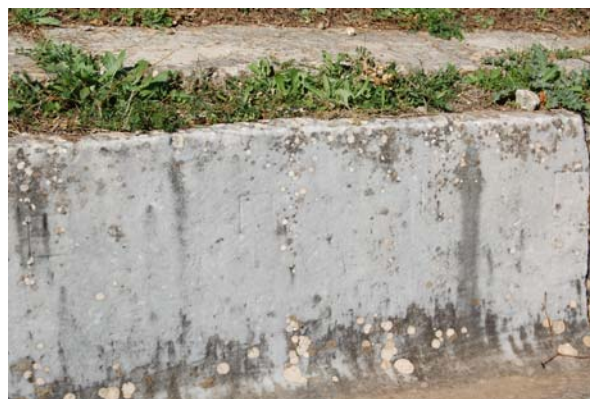
Λεπτομέρεια από την επιγραφή: [ο δέινα] Επιγένεος
αγωνοθετήσας Διονύσωι . (Πηγή: ΛΘ' ΕΠΚΑ)

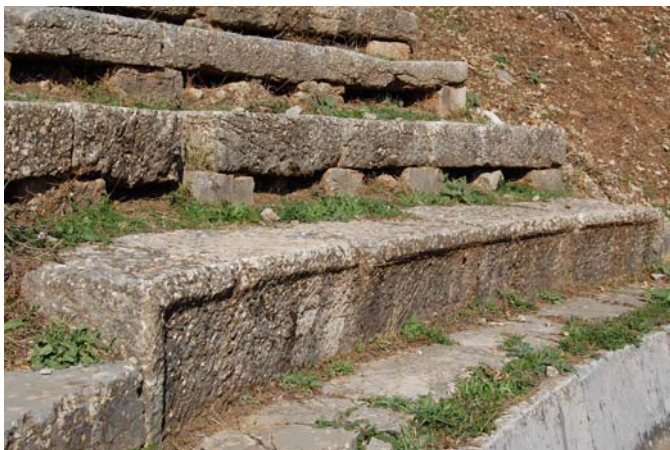
Από επιτόπιες παρατηρήσεις προκύπτει ότι τα εδώλια της δεύτερης σειράς είναι πιο επιμελημένα από αυτά των υπολοίπων σειρών. Τα εδώλια αυτά είναι σύνθετης διατομής, αποτελούνται δηλαδή από το καθαυτό κάθισμα πάνω στο οποίο κάθετοι ο θεατής και από την πλάκα του διαδρόμου που λειτουργεί ως υποπόδιο. Στην άνω επιφάνεια του κυρίως καθίσματος δεν υπάρχει η φαρδιά εγκοπή που συναντάται συνήθως κατά μήκος της οπίσθιας παρυφής του. Χαρακτηριστική επίσης είναι η πρόσθια όψη των καθισμάτων. Μία ταινία περιτρέχει την άνω οριζόντια πλευρά όλων των εδωλίων καθώς και τις εξωτερικές κάθετες πλευρές των δύο γωνιακών καθισμάτων της κάθε κερκίδας. Η επιφάνεια του λίθου παραμένει αδρά λαξευμένη και παρουσιάζει

Η δεύτερη σειρά καθισμάτων σύνθετης διατομής. (Πηγή: ΛΘ' ΕΠΚΑ)

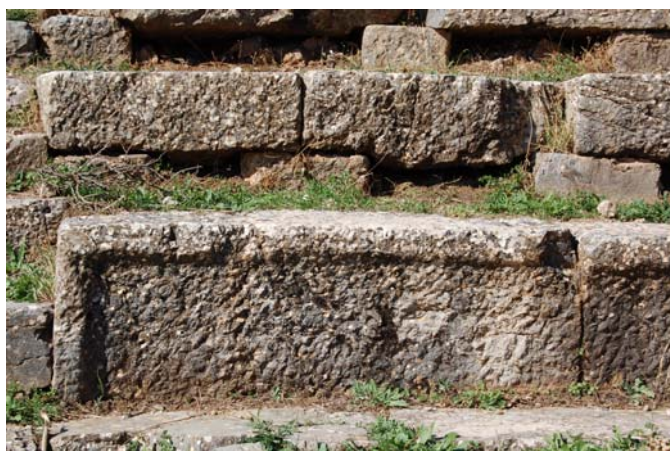
Λεπτομέρεια από τα καθίσματα της δεύτερης και τρίτης σειράς. (Πηγή: ΛΘ' ΕΠΚΑ)

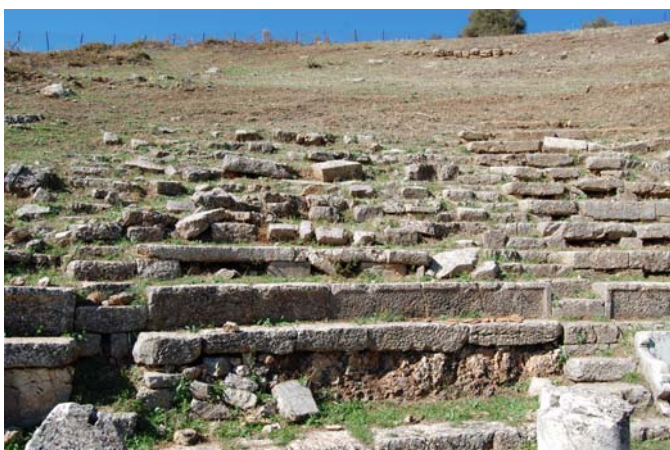
Άποψη της δεύτερης από Ν κερκίδας. Εδώ το κάθισμα της προεδρίας δε σώζεται πλέον. (Πηγή: ΛΘ' ΕΠΚΑ)

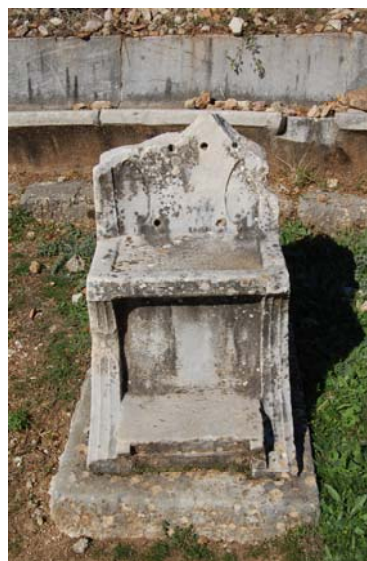
Κατά τους ανασκαφείς το αρχικό ύψος του ερεισίνωτου των θρόνων ανερχόταν στο 1μ. περίπου. Παρατηρείται επίσης η ύπαρξη οπών στην πρόσθια όψη του ερεισίνωτου, που ίσως να έχουν σχέση με την περαιτέρω διακόσμησή τους. Πιθανότατα υπήρχαν συνολικά πέντε θρόνοι προεδρίας, όπως συνηθίζεται στα θέατρα αυτής της περιόδου (Ωρωπός, Πριήνη). Σήμερα σώζεται η πλίνθος ενός τρίτου θρόνου. Μεταξύ των θρόνων υπάρχει μεγάλος στρογγυλός βωμός πάνω σε λίθινη τετράγωνη πλίνθο. Φέρει την επιγραφή : *Ομονοίας* .

Ο ένας από τους δύο μαρμάρινους θρόνους. Εμφανείς είναι οι οπές στην πλάτη. (Πηγή: ΛΘ' ΕΠΚΑ)

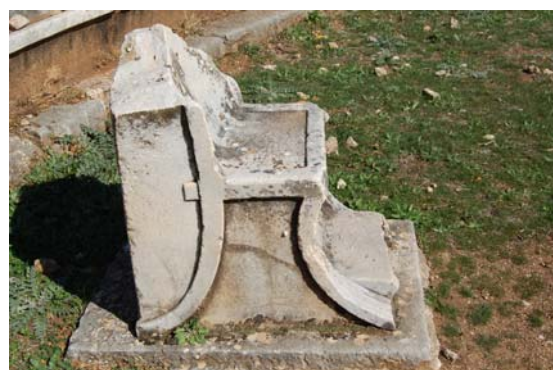
Πλάγια όψη του ίδιου θρόνου. Χαρακτηριστική η ανάγλυφη διακόσμηση, απομίμηση στοιχείων από έπιπλα. (Πηγή: ΛΘ' ΕΠΚΑ)

Ο κύκλος της **ορχήστρας** έχει διάμετρο 20,60μ. Δεν έχουν βρεθεί ίχνη πλακόστρωσης γεγονός που οδηγεί στο συμπέρασμα ότι ήταν στρωμένη με χώμα. Το πλέον χαρακτηριστικό στοιχείο της ορχήστρας του θεάτρου είναι η ύπαρξη δύο μαρμάρινων θρόνων πάνω σε συμφυή ορθογώνια πλίνθο, οι οποίοι προορίζονταν πιθανόν για τους ανώτερους θρησκευτικούς λειτουργούς. Φέρουν ανάγλυφη διακόσμηση στην πρόσθια και στις πλάγιες όψεις, απομίμηση διακοσμητικών στοιχείων από επίπλωση.

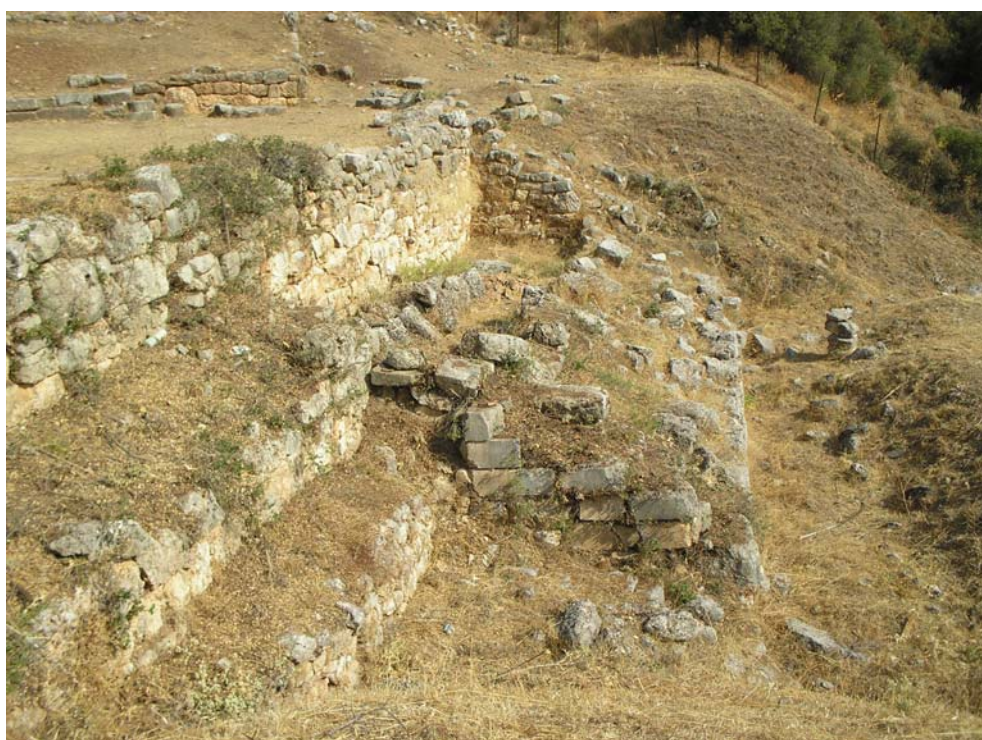
Οι αναλημματικοί τοίχοι που στηρίζουν το συγκρότημα σκηνής-προσκηνίου. (Πηγή: ΛΘ' ΕΠΚΑ)

Η σκηνή κατά τις ανασκαφές αποκαλύφθηκε στο ύψος της θεμελίωσης. Είναι ομοίως κατασκευασμένη από ασβεστόλιθο και αποτελείται από δύο παράλληλους μεταξύ τους ορθογώνιους χώρους, μήκους 13.25μ. και πλάτους 3.10 και 4.20μ. αντίστοιχα. Λόγω της απότομης κλίσης της πλαγιάς φαίνεται ότι τμήμα του συγκροτήματος της σκηνής λειτουργούσε και ως ανάλημμα.

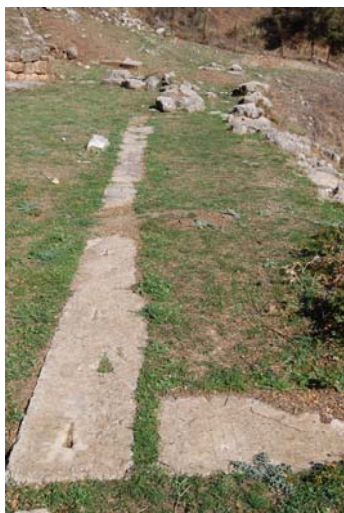
Το συγκρότημα **προσκηνίου-σκηνής** είναι λίθινο. Το προσκήνιο, που καταλαμβάνει και τμήμα της ορχήστρας, αποτελεί μία στοά μήκους 13.35 μ. και πλάτους 3μ. περίπου, της οποίας είναι ορατός μόνο ο στυλοβάτης αποτελούμενος από ασβεστολιθικές πλάκες. Κατά τους Γάλλους ανασκαφείς, έντεκα μαρμαρίνες βάσεις κίωνων ήταν αρχικά τοποθετημένες επί του στυλοβάτη σε απόσταση 1.17μ. η μία από την άλλη. Ήταν τετράγωνου σχήματος, με μήκος πλευράς 0.32μ. και έφεραν ξύλινους κίονες, που με τη σειρά τους κατά πάσα πιθανότητα στήριζαν ένα ξύλινο λογείο. Από αυτές τις βάσεις σήμερα σώζεται μόνο μία, μετακινημένη μέσα στην ορχήστρα.

Ο στυλοβάτης του προσκηνίου.
(Πηγή: ΛΘ' ΕΠΚΑ)

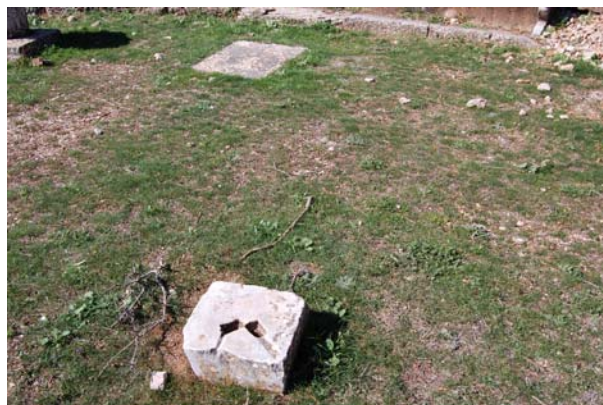
Μία από τις βάσεις των ξύλινων κιόνων του προσκηνίου.
(Πηγή: ΛΘ' ΕΠΚΑ)

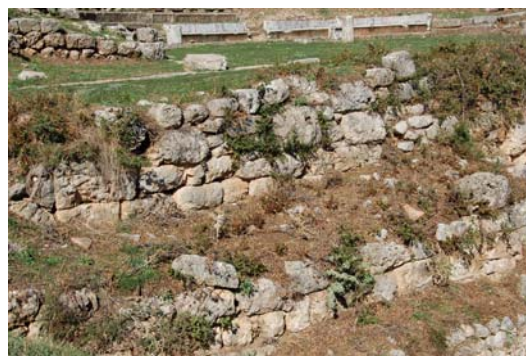
Λεπτομέρεια από την τοιχοποιία της σκηνής.
(Πηγή: ΛΘ' ΕΠΚΑ)

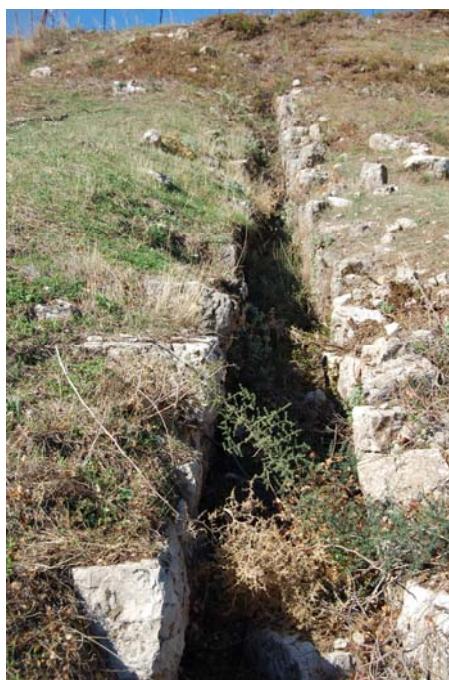
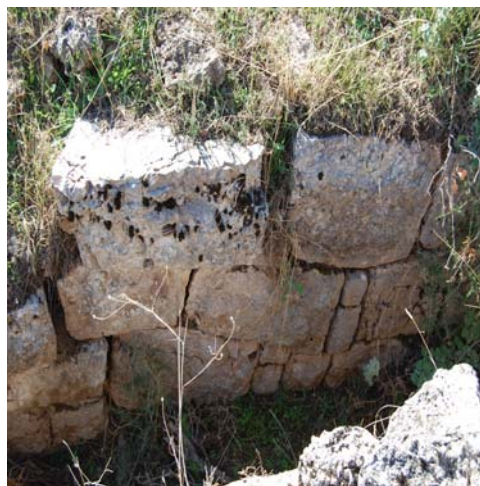
Στο νότιο τμήμα του κοίλου σώζεται ο λίθινος κτιστός αγωγός απορροής όμβριων υδάτων σε συνολικό μήκος 22.7μ. και με πλάτος 1μ., που ακολουθεί την κλίση του εδάφους με κατεύθυνση από Δ. προς Α. Ξεκινά από ανώτερο σημείο του κοίλου και καταλήγει κοντά στο συγκρότημα σκηνής-προσκήνιου του θεάτρου. Είναι εξολοκλήρου χτιστός από κατεργασμένες ασβεστολιθικές λιθόπλινθους.

Ο λίθινος κτιστός αγωγός απορροής όμβριων υδάτων και λεπτομέρεια από την τοιχοποιία της. (Πηγή: ΛΘ' ΕΠΚΑ)

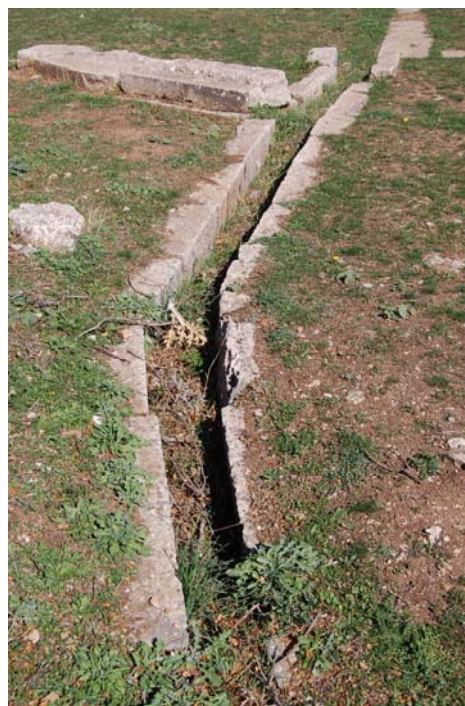
Το σύστημα περιελάμβανε επίσης μικρότερους αγωγούς απορροής των υδάτων που είναι επίσης λίθινης κατασκευής. Ένας από αυτούς, πλάτους 0.20μ. περίπου, ακολουθεί πορεία παράλληλη προς το ανατολικό ανάλημμα του κοίλου σε μήκος 7μ. περίπου. Ο οχετός της ορχήστρας δεν έχει προς το παρόν αποκαλυφθεί αλλά ένα μικρό τμήμα του είναι ορατό στο νοτιοανατολικό άκρο του κοίλου.

Άποψη λίθινου αγωγού αποστράγγισης υδάτων.
(Πηγή: ΛΘ' ΕΠΚΑ)

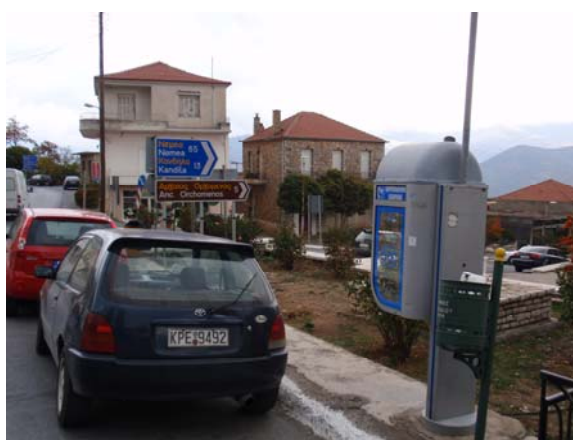
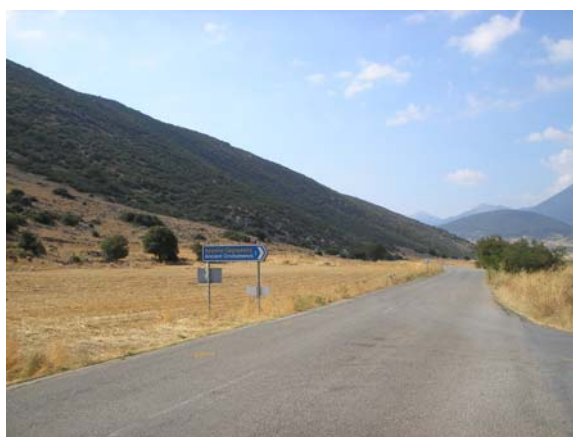
Η παντελής σχεδόν απουσία πινακίδων σήμανσης προς τον αρχαιολογικό χώρο από όλες τις κύριες και δευτερεύουσες οδικές αρτηρίες που οδηγούν εκεί. Το πρόβλημα αυτό συνιστά μία από τις κυριότερες αιτίες για τη μικρή επισκεψιμότητα του χώρου και των μνημείων του.

Η υπάρχουσα σήμανση προς αρχαιολογικό χώρο. (Πηγή: ΛΘ' ΕΠΚΑ)

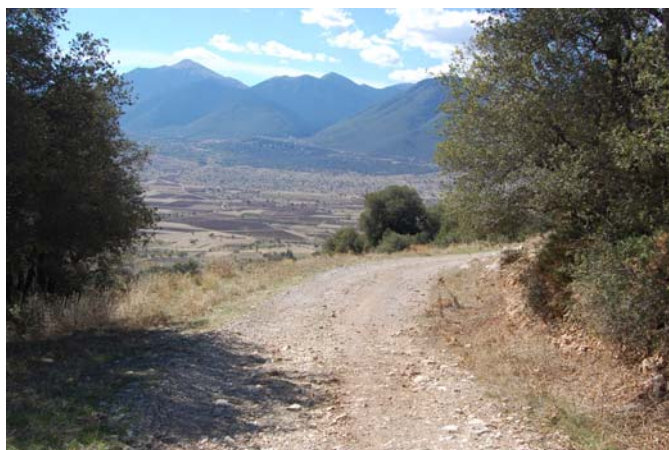
Η πρόσβαση στον αρχαιολογικό χώρο και, ειδικότερα, στο Θέατρο, το οποίο πρωτοσυναντά κανείς, απαιτεί πεζοπορία για δύο χλμ. σε χωματόδρομο πρόχειρα διαμορφωμένο με εξαιρετικά απότομη κλίση, ο οποίος προσφέρεται μόνο για εξασκημένους επισκέπτες. Παράλληλα δεν υπάρχει κατάλληλος χώρος στάθμευσης οχημάτων στις υπώρειες του λόφου.

Ο δρόμος πρόσβασης στον αρχαιολογικό χώρο. (Πηγή: ΛΘ' ΕΠΚΑ)

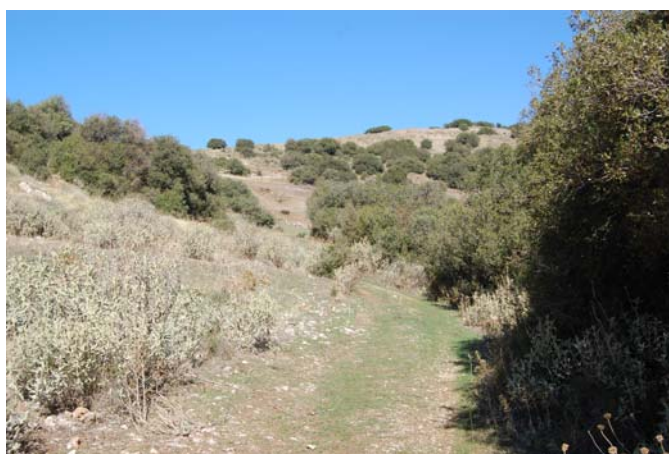
Το μονοπάτι που οδηγεί στο Θέατρο. (Πηγή: ΛΘ' ΕΠΚΑ)

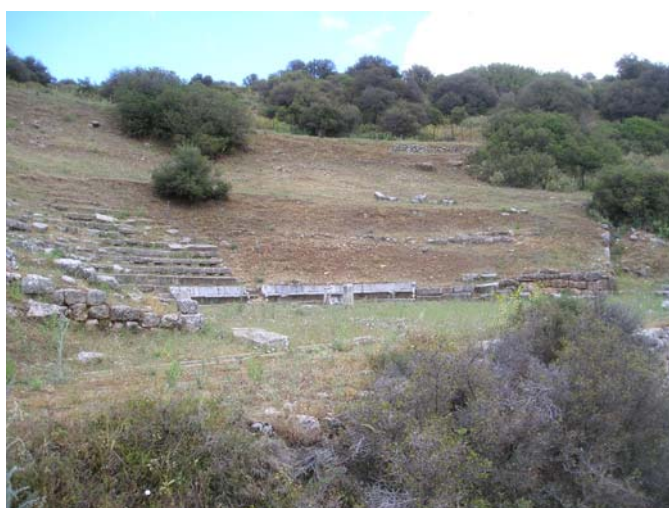
Η άγρια βλάστηση αποκρύβει συνήθως τη συνολική εικόνα των μνημείων. Απαιτείται η σε ετήσια βάση αποψίλωση των μνημείων και απομάκρυνση της ξυλώδους βλάστησης. Η πυκνή βλάστηση επίσης αυξάνει τον κίνδυνο πυρκαγιάς δεδομένου ότι στον αρχαιολογικό χώρο απουσιάζουν πλήρως μέτρα πυροπροστασίας. Εξάλλου το γεγονός ότι η βλάστηση αναπτύσσεται συχνά ανάμεσα στο οικοδομικό υλικό των μνημείων έχει επιβαρύνει την ευστάθειά τους.

Το πρόβλημα της βλάστησης είναι έντονο σε όλη την έκταση του αρχαιολογικού χώρου. Άποψη του Θεάτρου πριν τους ετήσιους καθαρισμούς. Στο κάτω μέρος της φωτογραφίας μόλις που διακρίνεται ο αναλημματικός τοίχος της σκηνής. (Πηγή: ΛΘ' ΕΠΚΑ)

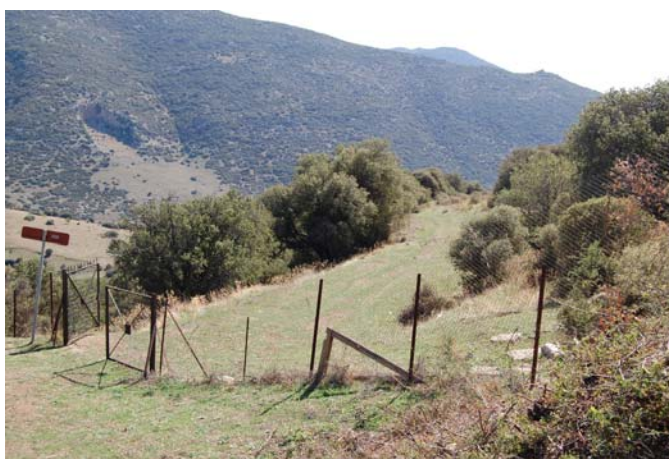
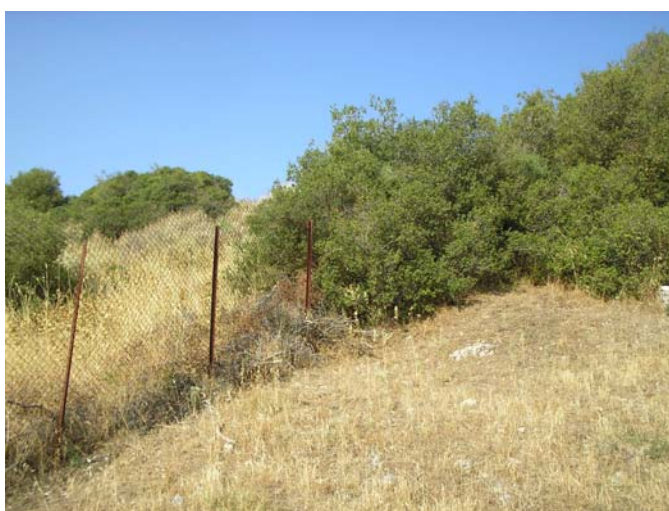
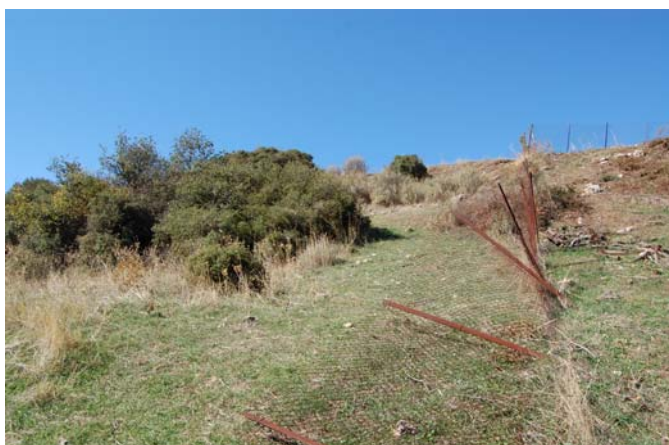
Η περίφραξη, που εγκαταστάθηκε γύρω από το μνημείο στη δεκαετία του 1980, είναι πλέον φθαρμένη και χρειάζεται άμεση αντικατάσταση με σκοπό, μεταξύ άλλων, την προστασία του μνημείου από την ανεξέλεγκτη βοσκή αιγοπροβάτων αλλά και από τη διαρπαγή υλικού του που καταγράφεται συστηματικά.

Υπάρχουσα κατάσταση και προβλήματα της νότιας πλευράς της περίφραξης του Θεάτρου. (Πηγή: ΛΟ΄ ΕΠΚΑ)

1. Αντικατάσταση της πεπαλαιωμένης περίφραξης με άλλη, νέου τύπου, εναρμονισμένης με το περιβάλλον του αρχαιολογικού χώρου.
Συγκεκριμένα, ο προϋπολογισμός του έργου που ανέρχεται σε 13.700€ περιλαμβάνει την τοποθέτηση: α) Σωληνώσεων γαλβανιζέ ύψους 2,00μ. σε σχήμα Π και σε απόσταση 2,50μ., β) πλαστικοποιημένου πλέγματος πράσινου χρώματος πάχους 3,1 χιλ. και ανοίγματος 5 εκ. και γ) δύο δίφυλλων πορτών μήκους 4μ. και ύψους 2μ. η καθεμία.
2. Απομάκρυνση μπάζων παλαιών ανασκαφών κυρίως από την περιοχή της σκηνής.
3. Τακτοποίηση, ταξινόμηση, καταγραφή, φωτογράφιση και σχεδίαση διάσπαρτου δομικού υλικού.
4. Μικρές ανασκαφικές τομές σε επιλεγμένα σημεία του μνημείου, οι οποίες θα βοηθήσουν να αποκτήσουμε μία πληρέστερη εικόνα για τη μορφή και τη δομή του μνημείου έτσι ώστε να διευκολυνθεί το έργο της αποκατάστασης του Θεάτρου.
5. Λεπτομερής αρχιτεκτονική αποτύπωση του μνημείου.

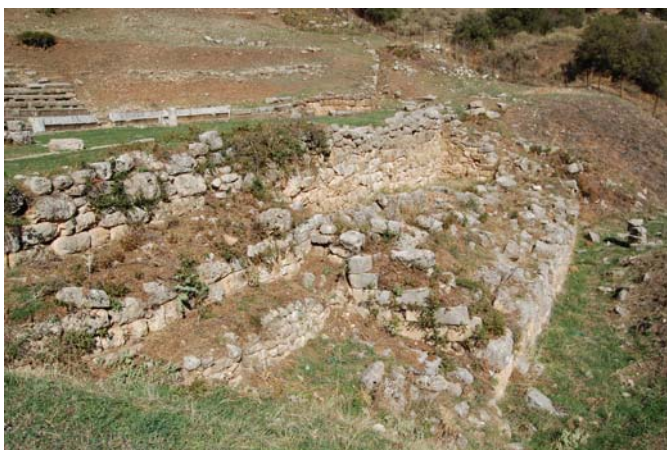
Διάσπαρτο αρχιτεκτονικό υλικό υπάρχει στην περιοχή της σκηνής του Θεάτρου, το οποίο δημιουργεί σύγχυση και απορίες στον επισκέπτη.

Το διάσπαρτο οικοδομικό υλικό στο χώρο της σκηνής επηρεάζει κατά πολύ την αναγωσιμότητα του μνημείου. (Πηγή: ΛΘ' ΕΠΚΑ)

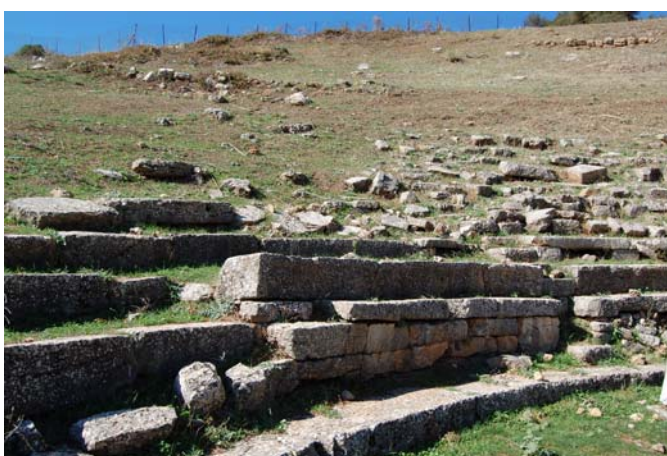
Το ανάλημμα της ορχήστρας του μνημείου παρουσιάζει προβλήματα ευστάθειας. Την άσχημη εικόνα στο σημείο αυτό επιτείνουν και οι μεγάλοι σωροί από τα μπάζα των παλαιότερων ανασκαφών στην περιοχή του κοίλου, τα οποία αποτέθηκαν πρόχειρα στην πλαγιά όπου και το ανάλημμα της ορχήστρας.

Άποψη της πρώτης από Ν. κερκίδας του Θεάτρου που παρουσιάζει έντονη εικόνα αποδιοργάνωσης. (Πηγή: ΛΘ' ΕΠΚΑ)

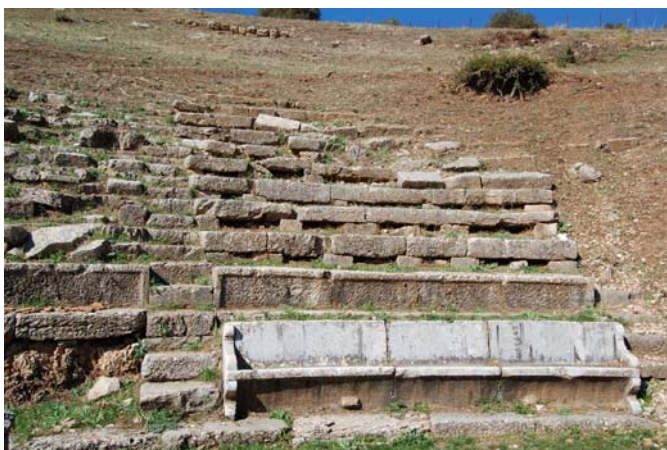
Εδώλια από το κοίλο του Θεάτρου έχουν πρόχειρα παρατοποθετηθεί, προφανώς για την κάλυψη αναγκών υποδοχής των θεατών σε παραστάσεις των προηγούμενων δεκαετιών.

Άποψη της κεντρικής κερκίδας του Θεάτρου. Τα κατά χώραν σωζόμενα edwlia συνυπάρχουν με διάσπαρτα ή θραύσματά τους. (Πηγή: ΛΘ' ΕΠΚΑ)
