ΥΠΟΥΡΓΕΙΟ ΠΟΛΙΤΙΣΜΟΥ

ΚΕ' ΕΦΟΡΕΙΑ ΠΡΟΪΣΤΟΡΙΚΩΝ ΚΑΙ

**ΑΡΧΑΙΟ ΘΕΑΤΡΟ ΑΠΤΕΡΑΣ
ΧΟΡΗΓΙΚΟΣ ΦΑΚΕΛΟΣ**

ΙΟΥΛΙΟΣ 2011

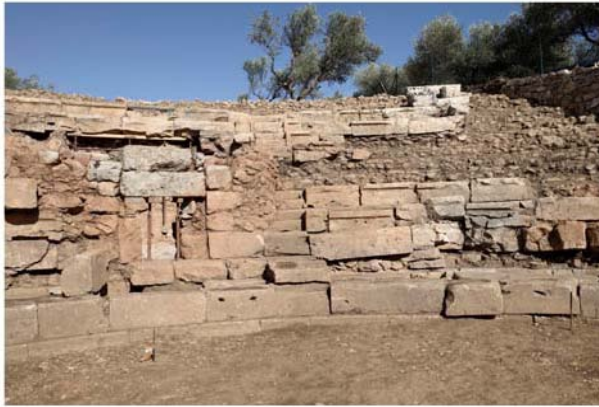
Το κεντρικό μέρος του κοίλου, η κλίμακα και η
ηκλιμακάκα και η αβροτοκαμινός.

Αποκαλύφθηκαν οι 13
χαμηλότερες βαθμίδες
θεμελίωσης παρότι είναι φανερό
ότι δεν έχουν διασωθεί οι
ανώτερες εξαιτίας νεότερων
επεμβάσεων ισοπέδωσης για
καλλιέργεια στον αγρό. Κάτω
από την πρώτη σειρά εδωλίων
διαμορφώνεται

ένας αναβαθμός (υποπόδιο) ύψους 39εκ., ο οποίος αποτελείται κατά κύριο
λόγο από αρχιτεκτονικά μέλη σε δεύτερη χρήση. Κάτω από το υποπόδιο,
διαμορφωνόταν πλατύς διάδρομος κατασκευασμένος από δυο σειρές
τραπεζιόσχημων πλακών, με πλευρές ώσεως οι οποίες συγκλίνουν στο κέντρο
της ορχήστρας, αρκετές από τις οποίες σώζονται στη θέση τους. Η πρώτη σειρά
προς το κοίλο αποτελεί και τις καλυπτήριες πλάκες κτιστού ημικυκλικού
αγωγού βάθους 52εκ. και πλάτος 61εκ.

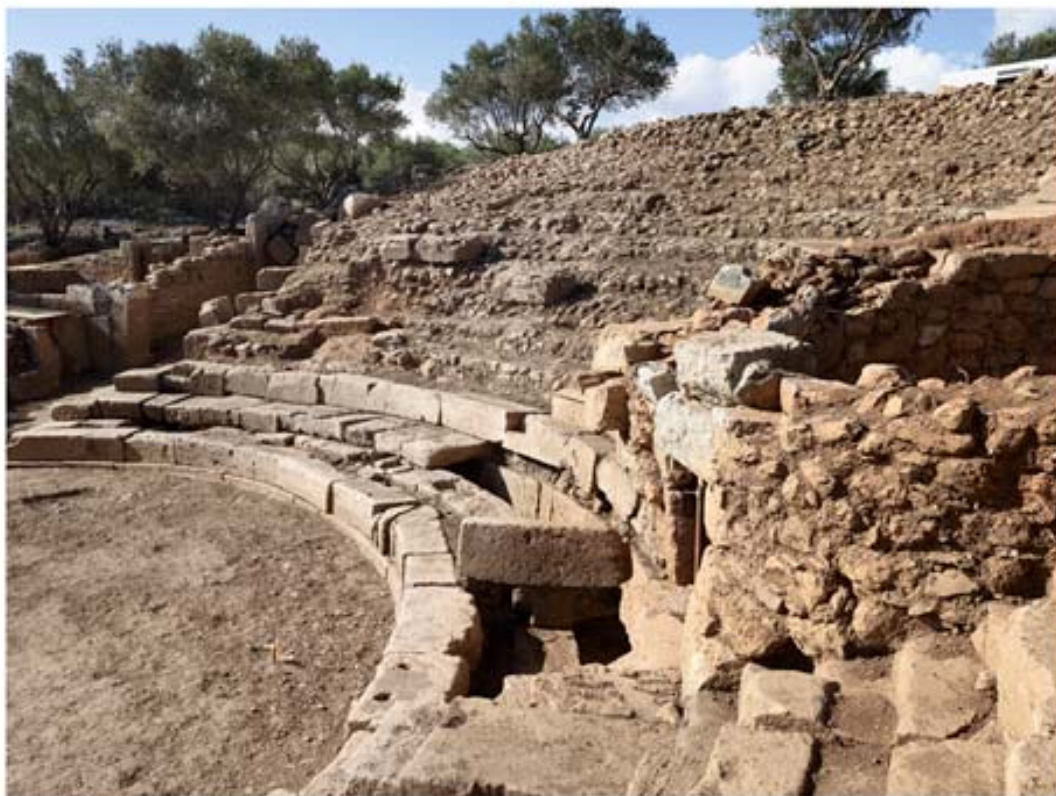
Το χαμηλότερο μέρος του κοίλου με τον περιμετρικό αγωγό και δεξιά την ασβεστοκάμινο.

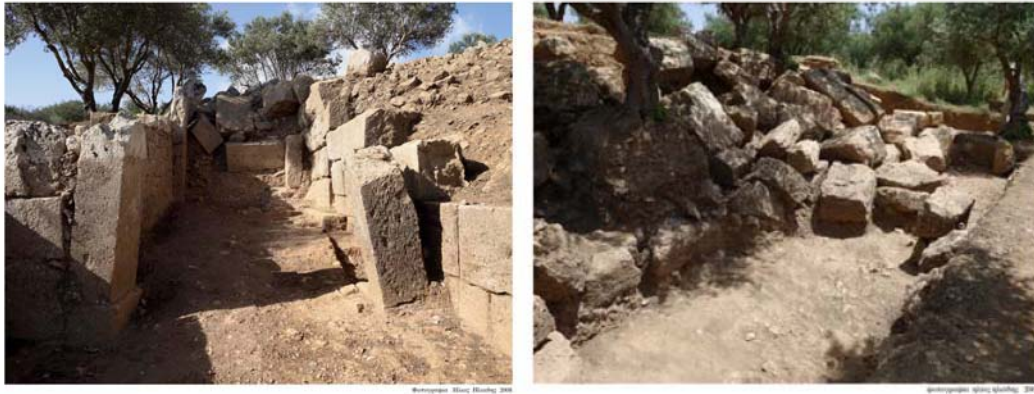
Οι πεσμένοι γωνιόλιθοι των αναλημματικών τοίχων βρίσκονται στο σύνολό τους στις παρόδους. Δ. και Α. πάροδος αντίστοιχα.

Οι τοίχοι των παρόδων εκτείνονται 20μ. περίπου ανατολικά και δυτικά αντίστοιχα, όπου διαμορφώνονται ισχυρές γωνίες, συμμετρικές ως προς τον άξονα του θεάτρου. Διαμορφώνεται επομένως κοίλο, διαμέτρου 54,68μ, η οποία αντιστοιχεί σε 26 σειρές εδωλίων. Ωστόσο, ο ανατολικός περιμετρικός τοίχος, δεν ακολουθεί την κυκλική χάραξη από το κέντρο του θεάτρου, αλλά εκτείνεται προς βορρά, ώστε το θέατρο να μεγαλώνει στο κεντρικό μέρος.

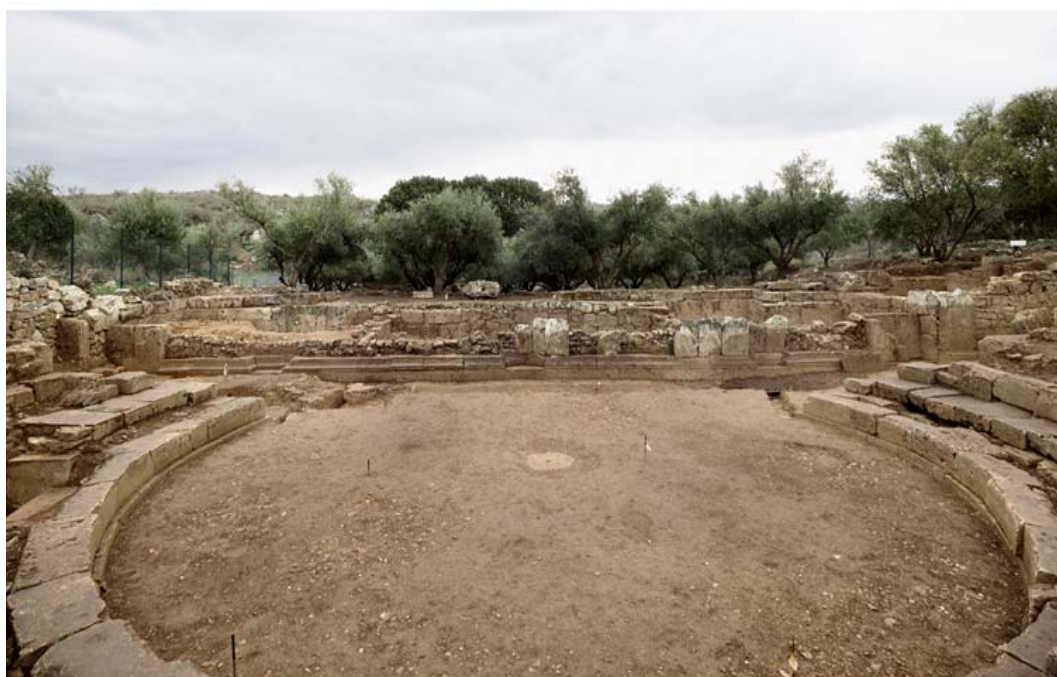
Νοτιότερα του κέντρου του θεάτρου κατά 5μ. διαμορφώνεται το μέτωπο του προσκηνίου, συνολικού μήκους 20,50μ. Ο τοίχος του ήταν επενδυμένος με ορθογώνιες ασβεστολιθικές πλάκες, όρθια τοποθετημένες, οι οποίες πατούν σε τοικοβάτη. Επίστεψη του τοίχου αποτελούσε ένα γείσο με διαμόρφωση κυρτού και κοίλου κυματίου. Το ύψος του προσκηνίου μετρημένο από το δάπεδο ήταν 1,66μ.

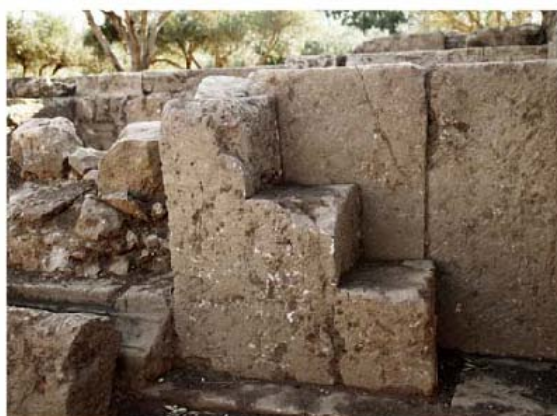
Κλίμακα προσκηνίου.

Στην όψη του προσκηνίου διαμορφώνονται τρεις κόγχες. Μία στο κέντρο του, στον άξονα του θεάτρου, ημικυκλική και δύο εκατέρωθεν, ορθογώνιες. Και στις δύο απολήξεις του τοίχου προς τα παρασκήνια, διαμορφώνονται στενές κλίμακες, μονολιθικές, οι οποίες οδηγούσαν στο ξύλινο δάπεδο της σκηνής (pulpitum).

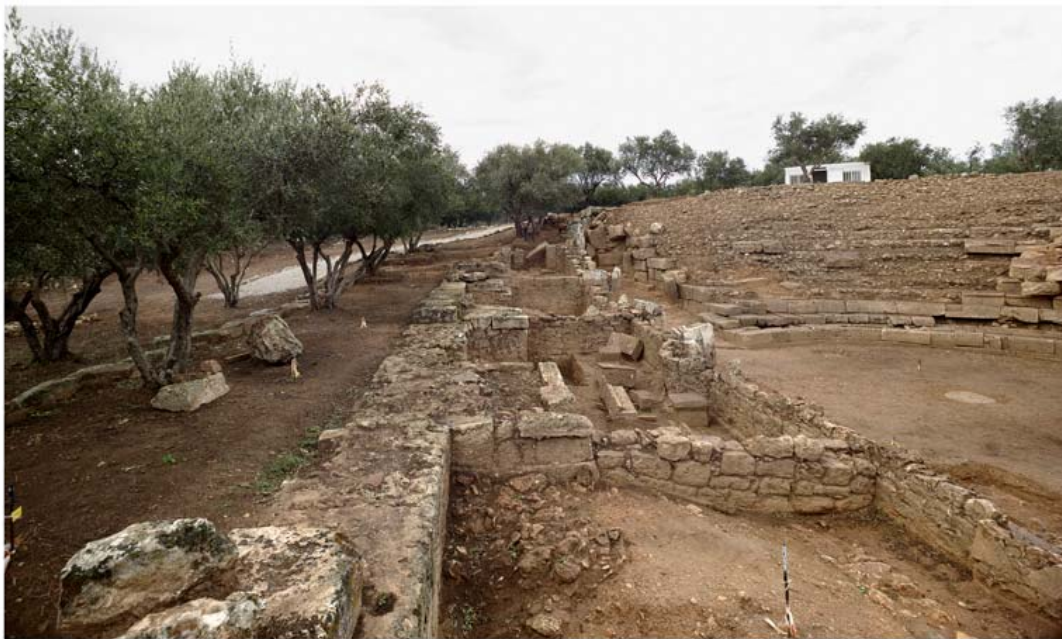
Το κτήριο της σκηνής από ανατολικά.

Η όψη της σκηνής (scenae frons) διαμορφώνεται με τρεις μεγάλες κόγχες οι οποίες αντιστοιχούσαν σε τρεις θύρες. Η κεντρική κόγχη έχει τις στενές της πλευρές καμπύλες ενώ οι δύο εκατέρωθεν είναι παραλληλόγραμμες. Αρχιτεκτονικά μέλη, καλής ποιότητας, από τη διακόσμηση της όψης της σκηνής, βρέθηκαν πεσμένα βόρεια του τοίχου. Εντοπίστηκαν γείσα, ανώφλια και υπόβαθρα, πιθανόν των κιόνων που διαμόρφωναν τη σύνθεση της πρόσοψης. Ανατολικά και δυτικά του προσκηνίου διαμορφώνονται τα παρασκήνια, ενώ, νότια του τοίχου της σκηνής, διαμορφώνεται ο ισχυρός εξωτερικός – νότιος τοίχος της σκηνής.

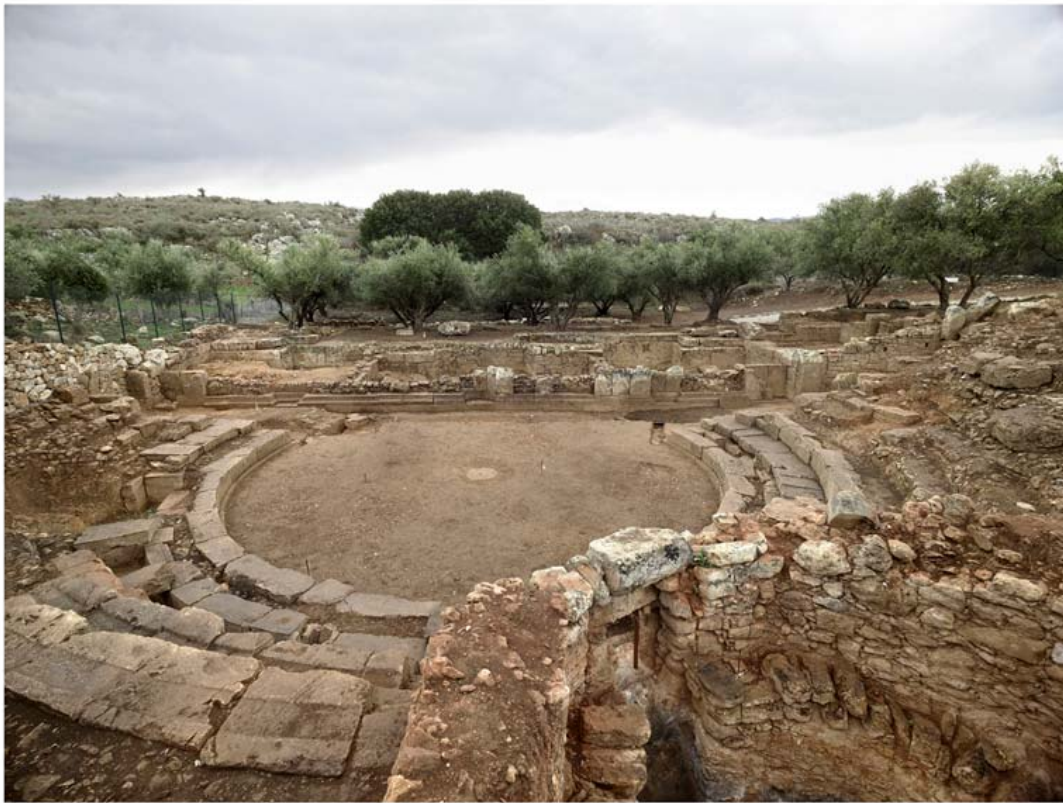
Άποψη της ασβεστοκαμίνου στο κέντρο του κοίλου και των ενσωματωμένων στην κατασκευή της αρχιτεκτονικών μελών.

Στο κέντρο περίπου του σωζόμενου κοίλου υπάρχει μία ασβεστοκάμινος. Η μορφή της είναι κυκλική και είναι κατασκευασμένη με πρόχειρη λασπόχτιστη αργολιθοδομή, ενώ σε σημεία ενσωμάτωσε αρχιτεκτονικά μέλη του θεάτρου, ένα από τα οποία είναι ενεπίγραφο και ανήκει στην ελληνιστική περίοδο. Η ασβεστοκάμινος αποτέλεσε κατά τα φαινόμενα την βασική αιτία καταστροφής του αρχαίου θεάτρου καθώς τα ασβεστολιθικά εδώλια αποτέλεσαν την πρώτη ύλη για την παρασκευή ασβέστη.

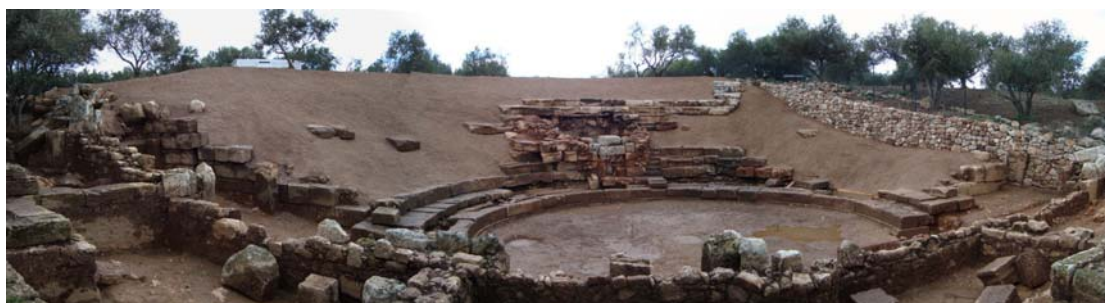
Άποψη του θεάτρου μετά τις εργασίες του προγράμματος Γ'ΚΠΣ-ΠΕΠ, 07-2008 έως 06-2009.

Οι εργασίες περιελάμβαναν: -απομάκρυνση των λιθοσωρών που κάλυπταν το κοίλο και την ορχήστρα, αποτέλεσμα της πολύχρονης χρήσης της ασβεστοκαμίνου αλλά και του ελαιώνα. -συλλογή των διάσπαρτων αρχιτεκτονικών μελών, συγκέντρωση, ταυτοποίηση, φωτογράφιση, σχεδιαστική αποτύπωση και αποδελτίωση τους (αριθμός αρχιτεκτονικών μελών 450). -αποκάλυψη του μεγαλύτερου μέρους του θεάτρου με ανασκαφή (εκτός από μικρό τμήμα του κοίλου το οποίο βρίσκεται στον προς απαλλοτρίωση αγρό). -συντήρηση ευρημάτων, φωτογράφιση και καταγραφή σε βάση δεδομένων -τοπογραφική αποτύπωση του αγρού μαζί με το θέατρο και προσθήκη αυτών στην ευρύτερη αποτύπωση του αρχαιολογικού χώρου της Απτέρας. -λεπτομερής σχεδιαστική αποτύπωση του μνημείου σε κλίμακα 1:20 σε κάτοψη, τομές και όψεις.

-κάλυψη της ευπαθούς κτιστής θεμελίωσης των εδωλίων, με προστατευτική στρώση από καθαρό θραυστό υλικό, γεωύφασμα και τελική – εμφανή στρώση από στείρο χώμα. -δημιουργία διαδρομής, από θραυστό υλικό, εν μέρει ορισμένο με αργούς λίθους, από το φυλάκιο του αρχαιολογικού χώρου έως το θέατρο. -εξωραϊσμός του χώρου και αντικατάσταση της παλιάς περίφραξης. -εκπόνηση μελέτης συντήρησης των καταπονημένων λίθινων μελών, των κονιαμάτων και των ευπαθών τοιχοποιιών, από τις συντηρήτριες Α. Γαλανού και Γ. Δογάνη σε συνεργασία με τους καθηγητές του Πολυτεχνείου Κρήτης Ν. Καλλίθρακα – Κοντό και Π. Μαραβελάκη.

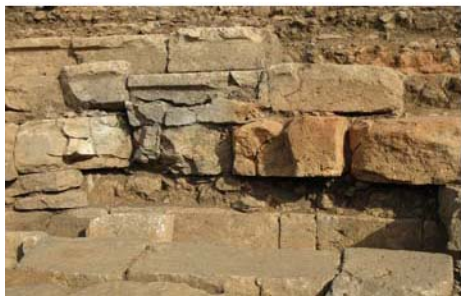
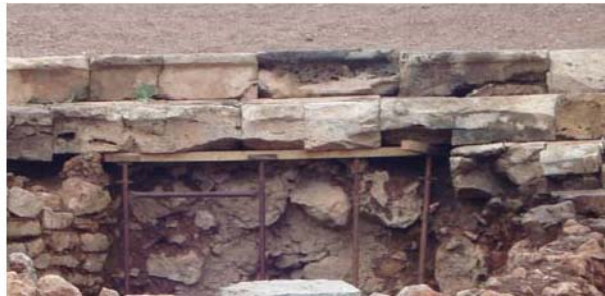
Λεπτομέρεια από το κοίλο. Εδώλια που έχουν υποστεί θερμική φθορά.

4. ΣΩΣΤΙΚΕΣ ΕΡΓΑΣΙΕΣ Απαιτούνται σωστικές εργασίες σε τμήματα του θεάτρου που βρίσκονται σε κατάσταση ετοιμορροπίας και συμπεριλαμβάνονται στις προαναφερθείσες μελέτες (έχουν αποσταλεί προς έγκριση στις αρμόδιες υπηρεσίες): -συντήρηση των καμένων λίθινων εδωλίων. Πρόκειται για 11 μέλη τα οποία έχουν υποστεί θερμική φθορά. Φέρουν θραύσεις και ρηγματώσεις και συγκρατούνται προσωρινά με μεταλλικά ικριώματα για την αποφυγή κατάρρευσης.

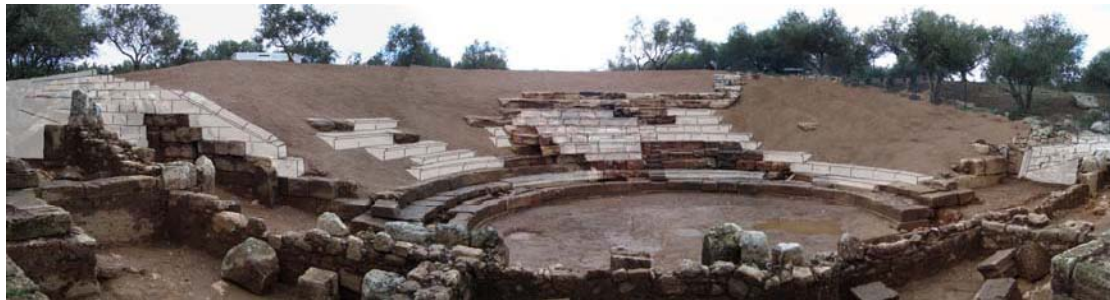
Σκίτσο. Πρώτες προσεγγίσεις για την αποκατάσταση του αρχαίου θεάτρου: α. αποκατάσταση του κεντρικού μέρους του κοίλου όπου σήμερα βρίσκεται η ασβεστοκάμιнос, με την τοποθέτηση των περισυλλεγμένων εδωλίων σε ομόλογες θέσεις αλλά και νέων εδωλίων από φυσικό λίθο. β. αναστήλωση των παρόδων.

Ήδη εκπονείται η μελέτη αποκατάστασης του αρχαίου θεάτρου, η οποία περιλαμβάνει: την αρχιτεκτονική τεκμηρίωση του θεάτρου, την καταγραφή της παθολογίας, την πρόταση μορφολογικής και δομικής αποκατάστασης και τη μελέτη Η/Μ. Με βάση την έως τώρα αρχιτεκτονική τεκμηρίωση και καταγραφή της παθολογίας, η πρόταση αποκατάστασης θα περιλαμβάνει κυρίως: α. την αποκατάσταση του κεντρικού μέρους του κοίλου, όπου σήμερα βρίσκεται η ασβεστοκάμιнос, με τη τοποθέτηση των περισυλλεγμένων εδωλίων σε ομόλογες θέσεις και νέων εδωλίων από φυσικό λίθο, β. την αναστήλωση των τοίχων των παρόδων.

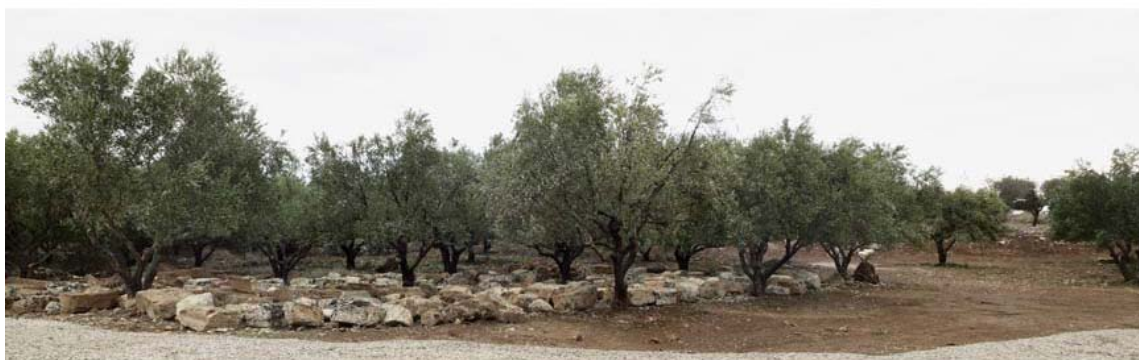
Άποψη του ελαιώνα που περιβάλλει το αρχαίο θέατρο και των περισυλλεγμένων αρχιτεκτονικών μελών.

Για την ανάδειξη του θεάτρου και την αξιοποίηση του μνημείου ως ζωντανού χώρου ενημέρωσης και αναψυχής, κρίνεται σημαντική η διαμόρφωση του περιβάλλοντος χώρου, διατηρώντας αναλλοίωτο τον χαρακτήρα και τη φυσιογνωμία του. Προς την κατεύθυνση αυτή, προτείνεται ο εξωραϊσμός του χώρου και η υποτυπώδης οργάνωσή του, ώστε να καταστεί άνετη και ικανοποιητική η περιήγηση των επισκεπτών. Ειδικότερα προτείνονται: η δημιουργία διαδρομής – μονοπατιού ανάμεσα στα δέντρα, η ανάρτηση σημάνσεων κατεύθυνσης και ενημερωτικών πινακίδων, η δημιουργία μικρών, οργανωμένων θέσεων στάσης και θέασης, σε επιλεγμένα σημεία του χώρου και η τακτοποίηση των περισυλλεγμένων και συσσωρευμένων, μέσα στο χώρο λίθων.
