ΚΓ' ΕΦΟΡΕΙΑ ΠΡΟΙΣΤΟΡΙΚΩΝ ΚΑΙ ΚΛΑΣΣΙΚΩΝ
ΑΡΧΑΙΟΤΗΤΩΝ

ΜΕΓΑΛΟ ΘΕΑΤΡΟ ΓΟΡΤΥΝΑΣ

ΧΟΡΗΓΙΚΟΣ ΦΑΚΕΛΟΣ

ΦΕΒΡΟΥΑΡΙΟΣ 2010

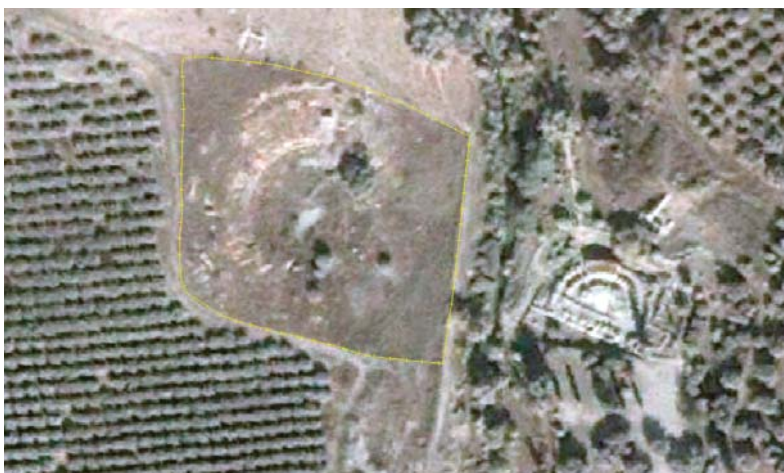
Το μεγάλο θέατρο της Γόρτυνας (αεροφωτογραφία)

Το μεγάλο θέατρο της Γόρτυνας είχε λαξευτεί στη ΝΑ πλαγιά του λόφου της Ακρόπολης στην απέναντι πλευρά του Ληθαίου ποταμού όπου βρισκόταν το Ωδείο και η Αγορά. Σύμφωνα με τον Belli δεν υπήρχε portico, γεγονός που μάλλον επιβεβαιώνεται, καθώς το θέατρο βρίσκεται πολύ κοντά στο Ληθαίο ποταμό.

Το κοίλο (cavea) του θεάτρου με περίμετρο 140μ., εσωτερική διάμετρο 40μ. περίπου και εξωτερική 88μ., είχε λαξευμένο κανάλι στην πίσω πλευρά του, το οποίο χρησίμευε και ως κανάλι απορροής των ομβρίων υδάτων κατά τη διάρκεια του χειμώνα, αλλά και για την πρόσβαση του κοινού στο ανώτερο διάζωμα μέσω πέντε ανοιγμάτων στον 2,2μ. πάχους εξωτερικό τοίχο. Τα δύο άκρα του κοίλου δεν ήταν λαξευμένα στο βράχο του λόφου αλλά στηρίζονταν από θολωτές κατασκευές οι οποίες είχαν τις συνήθεις τοξωτές εξωτερικές όψεις. Εντός του εξωτερικού τοίχου και πάνω από την

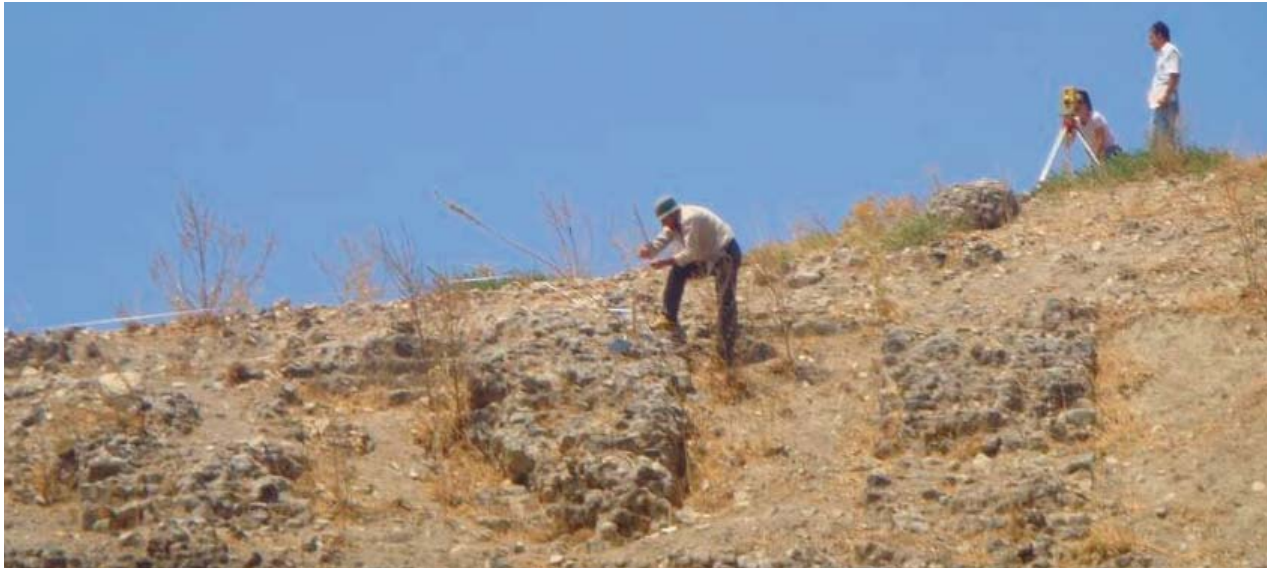
Το μνημείο δεν έχει διερευνηθεί ποτέ συστηματικά ούτε έχουν γίνει εργασίες συντήρησης. Παρουσιάζει εικόνα εγκατάλειψης και ερήμωσης και σώζεται αποσπασματικά. Λόγω τόσο της γεωμορφολογίας (πλαγιά λόφου) όσο και των υλικών κατασκευής του, διαχρονικά έχει υποστεί μεγάλες φθορές και υπάρχει διάσπαρτος μεγάλος όγκος δομικού υλικού, πράγμα που εμποδίζει στο να έχει κανείς με την πρώτη ματιά σαφή εικόνα του τί σώζεται *in situ*. Η άγρια βλάστηση επίσης εμποδίζει στο να έχουμε εικόνα του μνημείου. Δεν υπάρχει διαμορφωμένη πρόσβαση ούτε πινακίδες σήμανσης, ή πινακίδες πληροφόρησης του μνημείου. Η πρόσβαση γίνεται μόνο από στενό αδιαμόρφωτο μονοπάτι, παράλληλο με το Ληθαίο ποταμό (απαιτεί πεζοπορία 200μ.).

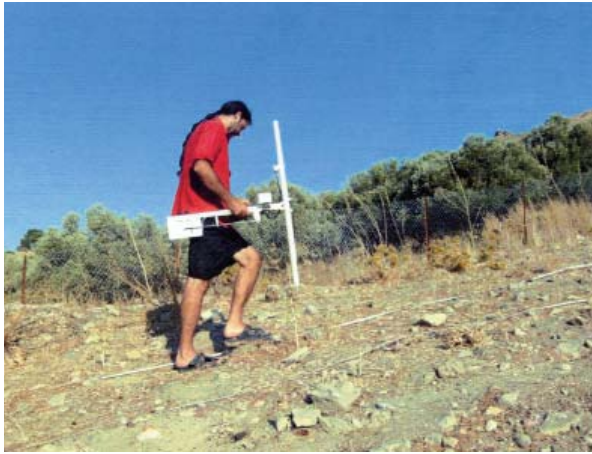
Το 2009 πραγματοποιήθηκε από το ΙΤΕ γεωφυσική έρευνα και χαρτογράφηση του αρχαίου θεάτρου ύστερα από μνημόνιο συνεργασίας της Νομαρχιακής Αυτοδιοίκησης Ηρακλείου και της ΚΓ΄ ΕΠΚΑ με χρηματοδότηση της πρώτης. Οι γεωφυσικές έρευνες πραγματοποιήθηκαν σε έκταση πάνω από 5000τμ. με τις μεθόδους του γεωραντάρ, μαγνητικών μετρήσεων, ηλεκτρομαγνητικών μετρήσεων και της ηλεκτρικής αντίστασης του εδάφους / ηλεκτρικής τομογραφίας.

Τα αποτελέσματα ήταν ενθαρρυντικά και θεωρείται ότι υπάρχει μια σχετικά καλή συσχέτιση ανάμεσα στα αποτελέσματα των μετρήσεων και της σχεδιαστικής αποτύπωσης του Ο. Belli (16ος αι.) ο οποίος μας διασώζει τη μόνη σχεδίαση του θεάτρου. Παράλληλα ο ίδιος μάς δίνει ενδιαφέρουσες πληροφορίες σε σχετική επιστολή του σε εποχή που το θέατρο βρισκόταν ακόμη σε καλή κατάσταση. Δεν έχει γίνει σε νεώτερους χώρους λεπτομερής αποτύπωση του μνημείου ώστε να έχουμε ακριβές υπό κλίμακα αρχιτεκτονικό σχέδιο αυτού.

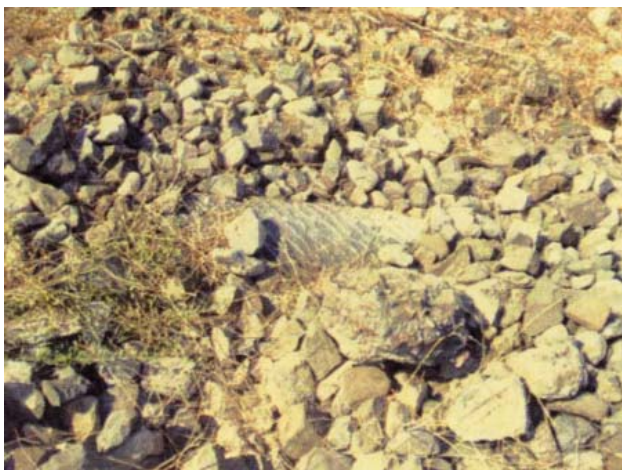
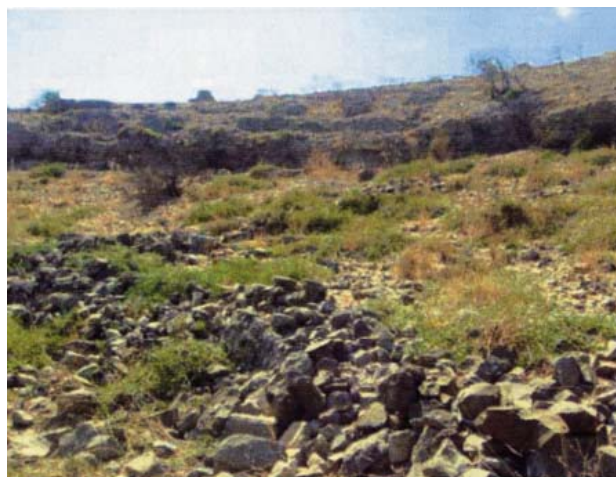
Η επέμβαση στο μνημείο είναι επιτακτικά αναγκαία διότι:

- 1) Το μνημείο δεν είναι ανασκαμμένο, δεν υπάρχει λεπτομερής αποτύπωση.
- 2) Το μνημείο λόγω της κατωφέρειας και των υλικών δόμησης υφίστανται φθορές που εγκυμονούν κινδύνους παντελούς αφάνισης του μνημείου εάν δεν γίνουν στερεωτικές εργασίες.

- 3) Το διάσπαρτο δομικό υλικό δημιουργεί σύγχυση στον επισκέπτη.
- 4) Δεν υπάρχει διαμορφωμένη πρόσβαση ή πινακίδες σήμανσης – πληροφόρησης.
- 5) Η φυσική βλάστηση καλύπτει μέρος του μνημείου και προξενεί φθορά
- 6) Η υφιστάμενη περίφραξη δεν είναι επαρκής καθώς τμήμα του θεάτρου εκτείνεται εκτός αυτής.
- 7) Θα υπάρξει δυνατότητα σύνδεσης – ενοποίησης με τον υφιστάμενο επισκέψιμο αρχ/κό χώρο, κατασκευάζοντας συνδετήρια γέφυρα πάνω από το Ληθαίο ποταμό.

- 1) Καθαρισμός μνημείου από τη βλάστηση
- 2) Απομάκρυνση του πεσμένου δομικού υλικού
- 3) Μικρές διερευνητικές τομές σε επιλεγμένα σημεία του μνημείου οι οποίες θα βοηθήσουν στο να αποκτήσουμε πληρέστερη εικόνα για το τί σώζεται από το μνημείο και σε τί έκταση (συσχετισμός και με επιφανειακή).
- 4) Αρχική αποτύπωση του περιγράμματος του μνημείου
- 5) Λήψη μέτρων προσωρινής προστασίας του αποκαλυφθέντος περιγράμματος του μνημείου.
- 6) Κατασκευή νέας περίφραξης (η υφιστάμενη χρειάζεται αντικατάσταση κι επίσης τμήμα του μνημείου υπολογίζεται ότι εκτείνεται εκτός αυτής). Το μήκος της υπολογίζεται στα 600μ.
