ΑΡΙΣΤΟΤΕΛΕΙΟ ΠΑΝΕΠΙΣΤΗΜΙΟ ΘΕΣΣΑΛΟΝΙΚΗΣ
ΑΝΑΣΚΑΦΗ ΒΕΡΓΙΝΑΣ

ΑΡΧΑΙΟ ΘΕΑΤΡΟ ΒΕΡΓΙΝΑΣ

Παρελθόν - Παρόν - Μέλλον

ΘΕΣΣΑΛΟΝΙΚΗ, ΝΟΕΜΒΡΙΟΣ 2009

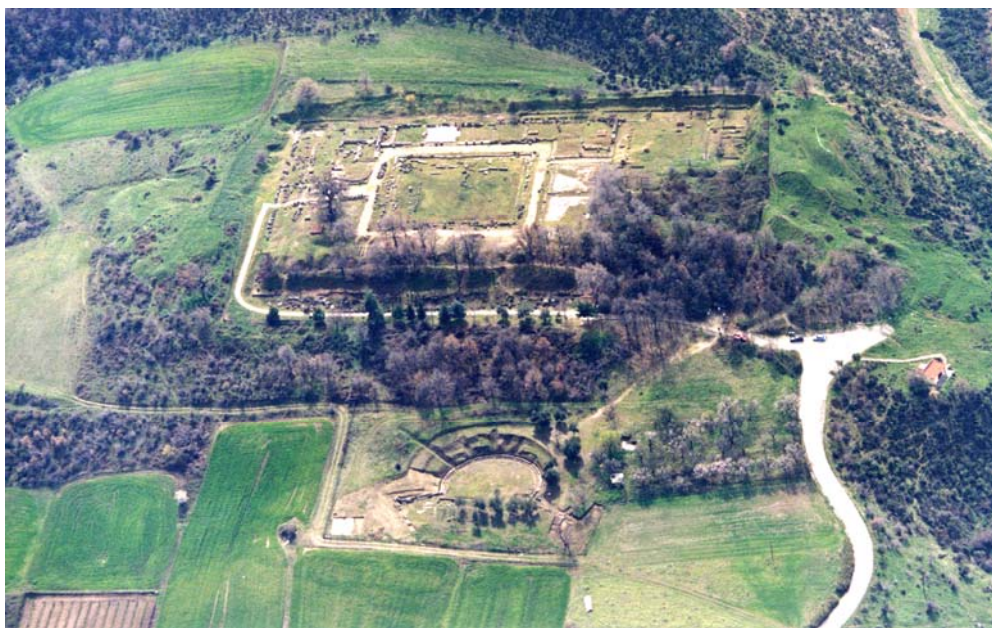
Άποψη του θεάτρου και του ανακτόρου.

Στραμμένο προς βορρά, το θέατρο της Βεργίνας διαμορφώνεται στην πλαγιά του πλατώματος του ανακτόρου και σε απόσταση 50 – 60μ από αυτό. Στη σημερινή σωζόμενη μορφή του, διατηρεί την πρώτη σειρά των λίθινων εδωλίων, το λαξευμένο λίθινο ρείθρο (πλάτους 0,50μ.) περιμετρικά της ορχήστρας, και τους διαδρόμους, οι οποίοι, κατασκευασμένοι από λατύπη σφηνωμένη στο χώμα, χωρίζουν το κοίλο σε εννέα κερκίδες. Για τις ανάγκες της διαμόρφωσης του κοίλου, λαξεύτηκε το φυσικό έδαφος, ενώ το δυτικό τμήμα του, δημιουργήθηκε με επιχώσεις, στα σημεία που απουσίαζε η απαιτούμενη φυσική πλαγιά.

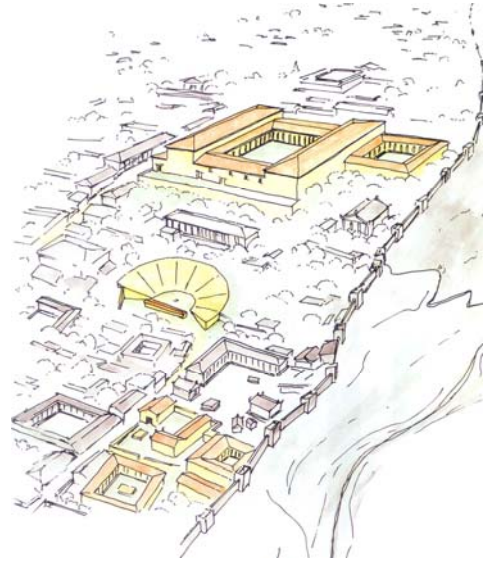
Σκίτσο απεικόνισης της αρχαίας πόλης.

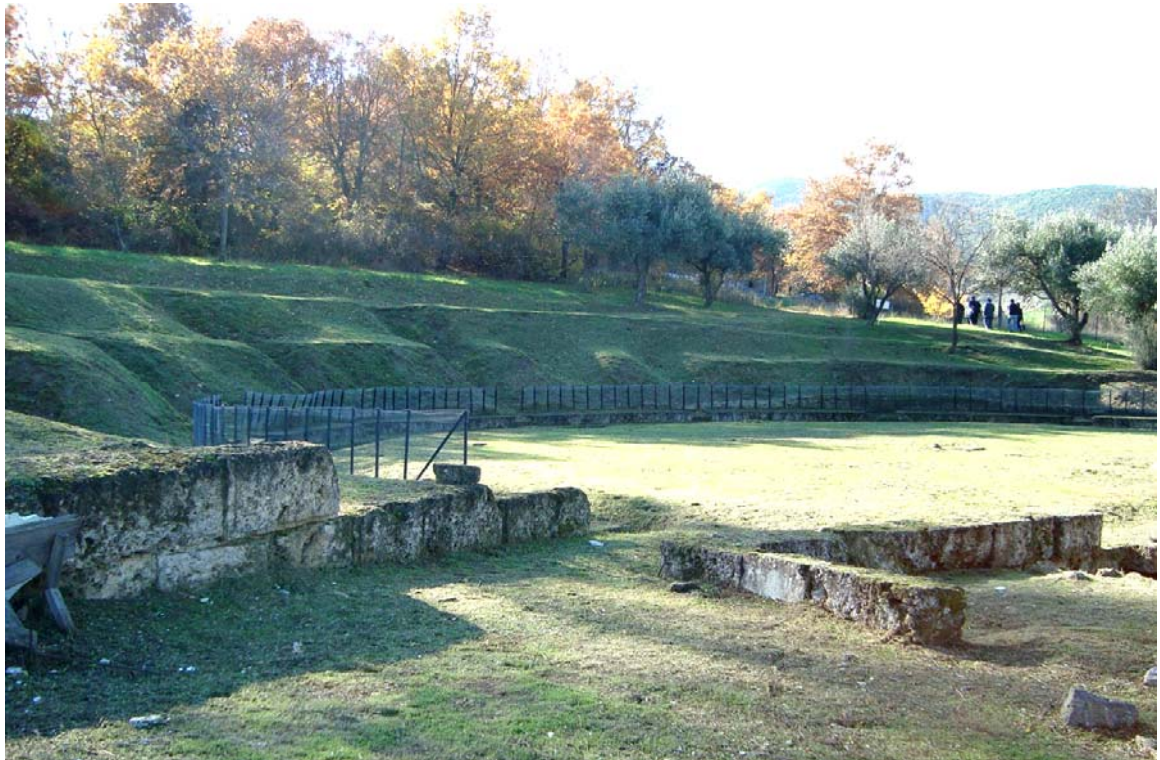
Το θέατρο από την ανατολική πάροδο.

Για τη δημιουργία της ανατολικής παρόδου, το φυσικό έδαφος λαξεύτηκε κατακόρυφα και επενδύθηκε με πώρινο τοίχο με αποτέλεσμα τη διαμόρφωση της μικρής αυλής που περικλείεται από τους τοίχους της ανατολικής παρόδου και το κτήριο της σκηνής. Οι τοίχοι της ανατολικής παρόδου είναι δομημένοι κατά το ισόδομο σύστημα, ενώ το μέγιστο σωζόμενο ύψος τους φτάνει τα 2μ. Στη δυτική παρόδο, που η φυσική διαμόρφωση του εδάφους βρισκόταν σε στάθμη χαμηλότερη της ορχήστρας, κατασκευάστηκε ισχυρός αναλημματικός τοίχος, εσωτερικά με αργολιθοδομή και επένδυση με πώρινους γωνιόλιθους, με σκοπό να συγκρατήσει την τεχνητή επίχωση που απαιτούνταν για τη διαμόρφωση του κοίλου.

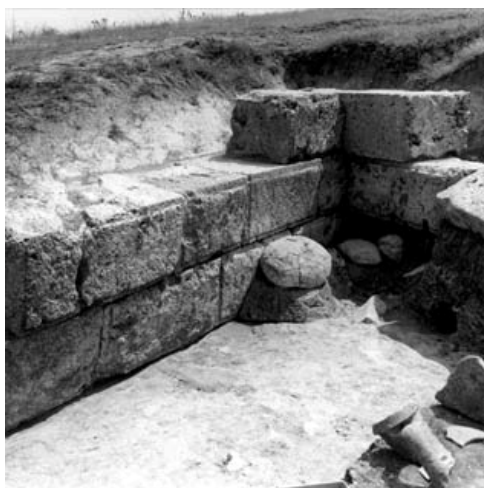
Λεπτομέρεια από την ανατολική παρόδο κατά την ανασκαφή.

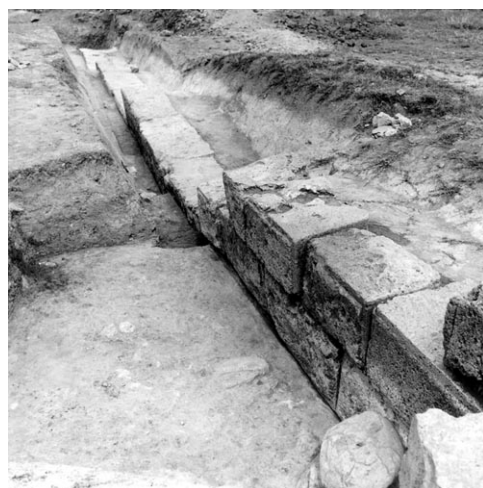
Ο αναλημματικός τοίχος της ανατολικής παρόδου κατά την ανασκαφή.

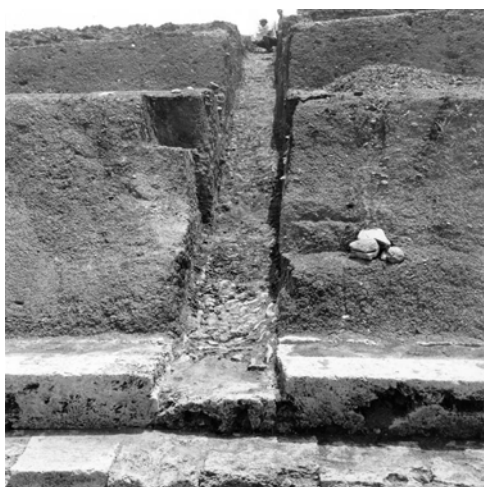
Λεπτομέρεια του μεγαλύτερου διαδρόμου του κοίλου κατά την ανασκαφή.

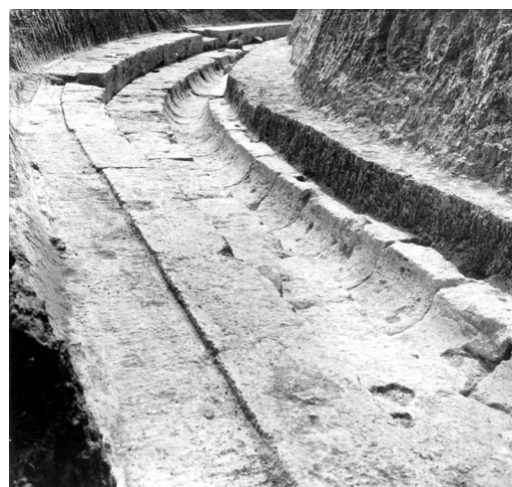
Λεπτομέρεια του περιμετρικού ρείθρου κατά την ανασκαφή.

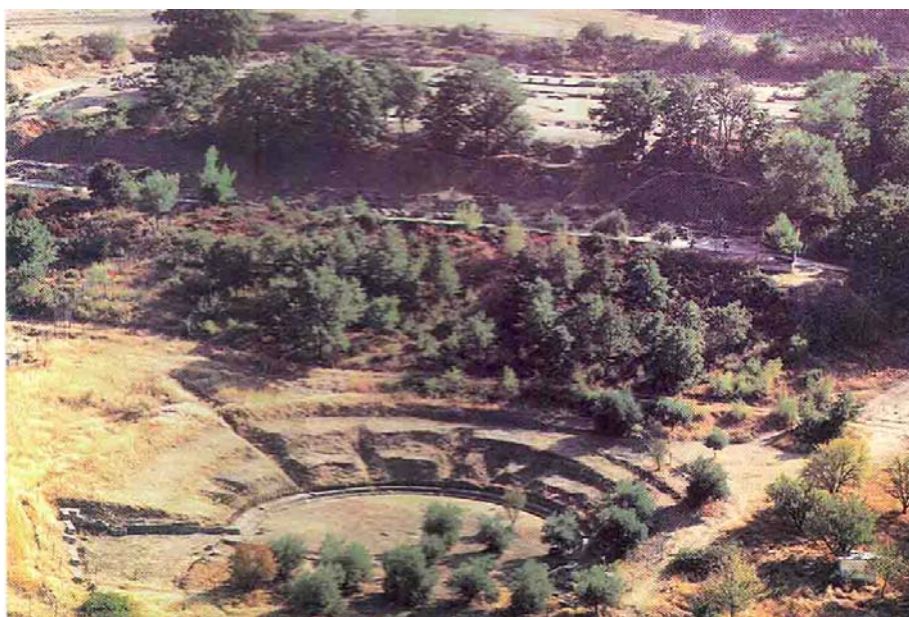
Αεροφωτογραφία του θεάτρου από βόρεια, κατά τις πρώτες περιόδους της ανασκαφής.

Ο τοίχος της δυτικής παρόδου σώζεται στη στάθμη της θεμελίωσης. Η επικλινή επιφάνεια του κοίλου ήταν χωμάτινη. Χωμάτινο ήταν, επίσης, το δάπεδο της ορχήστρας, καθώς και της αυλής της ανατολικής παρόδου. Από τη σκηνή σώζονται ελάχιστα λίθινα λείψανα, γεγονός που δυσκολεύει την αναπαράσταση της αρχικής της μορφής της. Εντοπίστηκε μόνο το πώρινο θεμέλιο του ανατολικού τμήματος ενός επιμήκους κτίσματος, σωζόμενου μήκους 12,50μ.

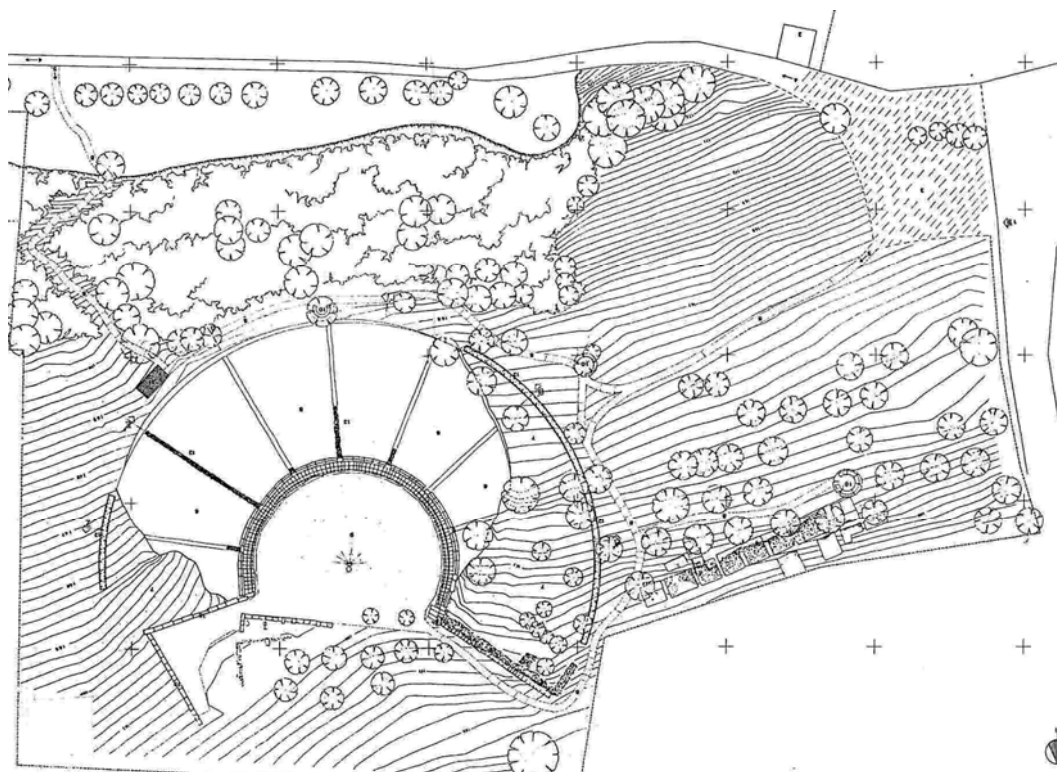
Κάτοψη. Πρόταση αποκατάστασης και ανάδειξης του αρχαίου θεάτρου.

Προτάθηκε η αποκατάσταση της μορφής του κοίλου, με αφαίρεση των νεότερων επιχώσεων και με ανασκαφή. Η αποχωμάτωση θα αποκαλύψει μεγάλο τμήμα του κοίλου, το οποίο θα είναι ικανό, χωρίς συμπληρώσεις, να δώσει ικανοποιητικά την εικόνα της γεωμετρίας, της κλίσης και του ύψους του θεάτρου.

Η χωμάτινη επιφάνεια του κοίλου θα φυτευτεί με χαμηλή ποώδη ελεγχόμενη βλάστηση ειδών της περιοχής ώστε να εμποδίσει τη διάβρωση του εδάφους και την επιφανειακή ρηγματώση. Για την αποκατάσταση της βλάστησης στην περιοχή του θεάτρου συντάχτηκε σχετική εργασία από μεταπτυχιακούς φοιτητές.* Για την αποκατάσταση των υπόλοιπων σωζόμενων τμημάτων του μνημείου προτάθηκαν τα ακόλουθα: Ανάταξη των τοίχων της ανατολικής παρόδου και αποκατάσταση της θεμελίωσης του τοίχου της δυτικής παρόδου. Αρμολόγηση των διαδρόμων με πηλοκονίαμα ειδικής σύστασης και συντήρηση των λίθινων μελών του θεάτρου.

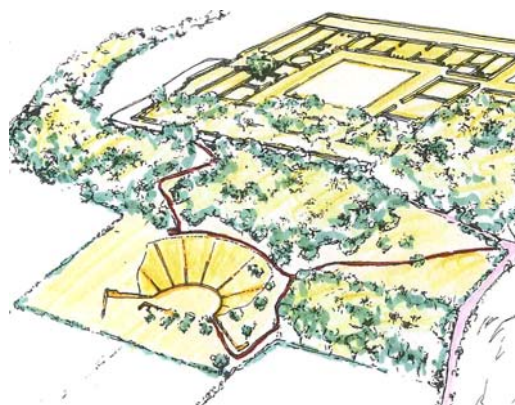
Προς την κατεύθυνση αυτή, προτάθηκε η δημιουργία διαδρομών που θα οργανώνουν την πορεία του επισκέπτη στον χώρο. Οι προτεινόμενες διαδρομές περιτρέχουν το θέατρο και το συνδέουν οργανικά τόσο με το ανάκτορο, όσο και με την είσοδο του αρχαιολογικού χώρου.

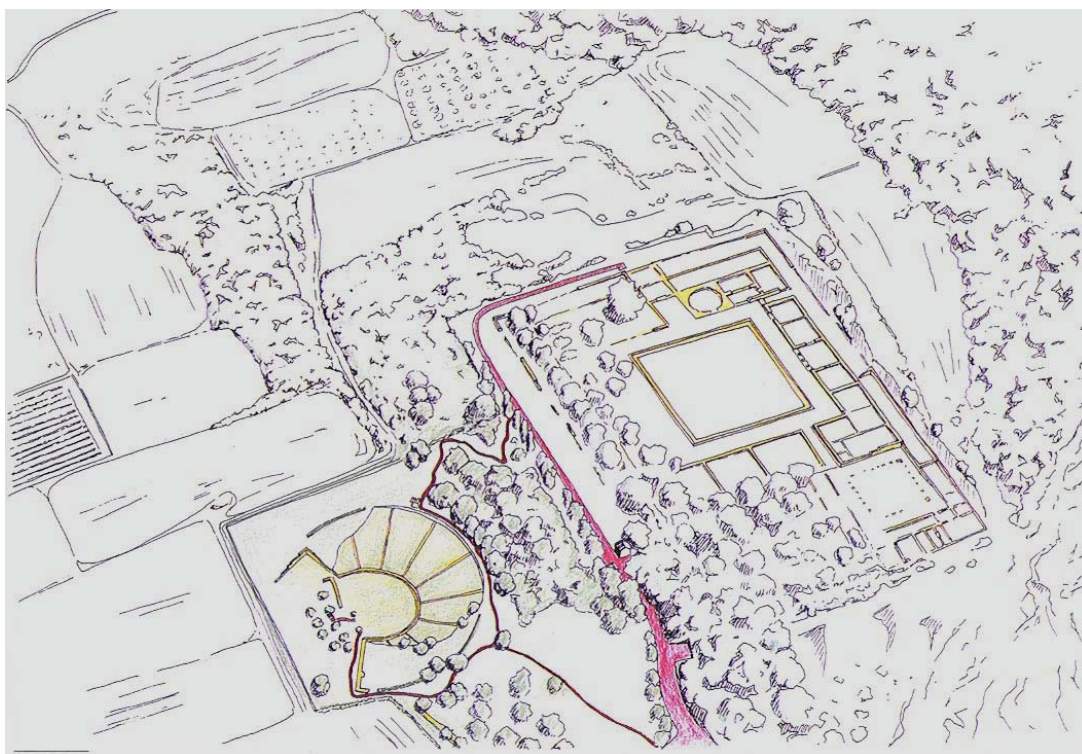
Σκίτσο. Πρόταση αποκατάστασης του θεάτρου και σύνδεσης με το ανάκτορο.

Η μορφή τους είναι συμβατή με το φυσικό περιβάλλον και η χωροθέτησή τους αξιοποιεί τα δέντρα της περιοχής, προκειμένου για την άνετη και ευχάριστη περιήγηση των επισκεπτών. Για την άρτια οργάνωση του περιβάλλοντα χώρου προτάθηκε η διαμόρφωση θέσεων στάσης, θέασης προς τον κάμπο καθώς και η ανάρτηση πινακίδων ενημέρωσης σε επιλεγμένα σημεία.
